# Factsheets redenerlijn

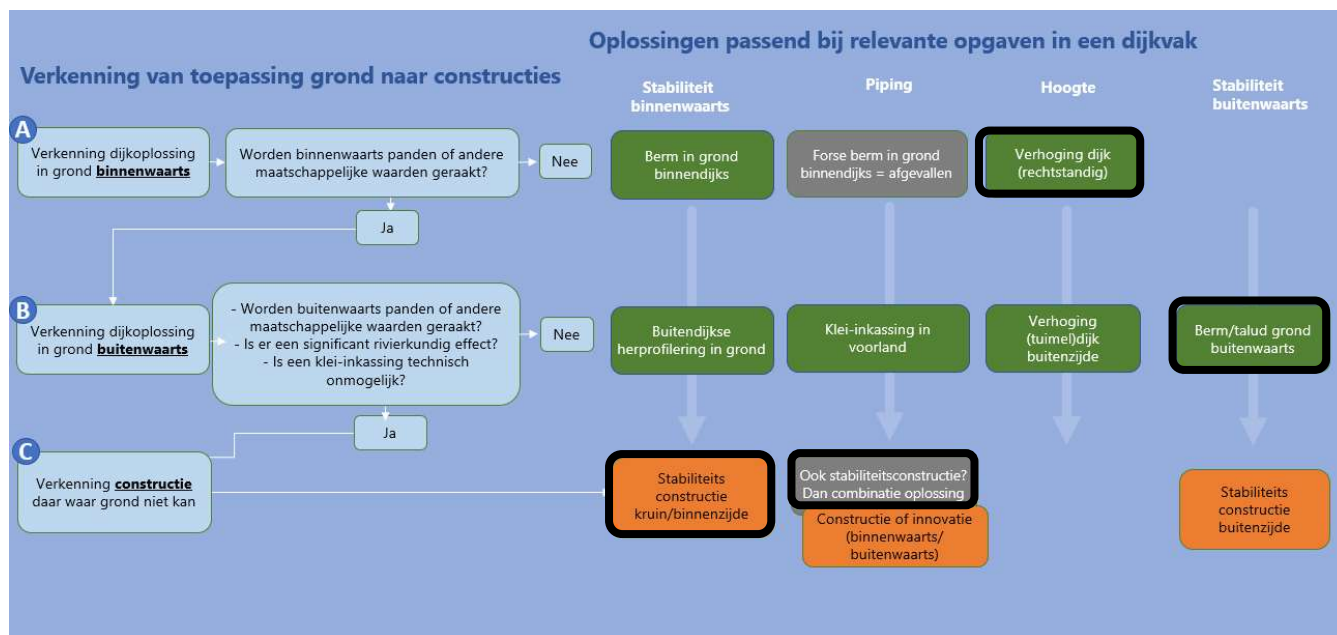
## Dijkvak 1\_1

Dijkvak 1\_1 is afgekeurd op stabiliteit binnen- en buitenwaarts, piping en hoogte.

Onvoldoende *stabiliteit binnenwaarts* kan leiden tot afschuiving van grond. Om dit te voorkomen is in eerste instantie gezocht naar een binnenwaartse maatregel in grond (zie A in schema). Omdat in dijkvak 1\_1 aan de binnenzijde maatschappelijke waarden liggen (een waterpartij) is vervolgens gekeken naar een maatregel in grond buitenwaarts (zie B in schema): een buitendijkse herprofilering in grond. Omdat als gevolg van de buitendijkse herprofilering opstuwung van het rivierwater ontstaat (er is hier sprake van een rivierkundig ongunstige locatie als gevolg van de kleine afstand van de dijk tot het zomerbed en de hoge stroomsnelheden langs het dijklichaam) is hier gekozen voor een constructieve maatregel (zie C in schema). De constructie wordt in de kruin of aan de binnenzijde ingebracht.

*Piping* kan leiden tot het uitspoelen van zandlagen onder de dijk. Omdat er in dijkvak 1\_1 al voorzien is in een stabiliteitsconstructie, wordt de dijk versterkt met een gecombineerde stabiliteits- en piping constructie. Op deze wijze hoeft er geen ingreep in de bodem plaats te vinden op twee locaties en worden twee faalmechanisme in één keer gediend.

Er is een *hoogte*opgave in dit dijkvak. De dijk wordt rechtstandig verhoogd.

Onvoldoende *stabiliteit buitenwaarts* kan leiden tot afschuiving van grond naar de rivier toe. Om dit te voorkomen wordt grond aangebracht aan de buitenzijde. Dit leidt niet tot het raken van maatschappelijke waarden of ontstaan van een significant nadelig rivierkundig effect gezien de beperkte omvang van de berm buitendijks. Door het integrale ontwerp van de rivier- en uiterwaardontwikkeling binnen het project Meanderende Maas vindt er hier nog substantiële waterstands daling plaats (circa 13 cm bij 4.118 m<sup>3</sup>/s).

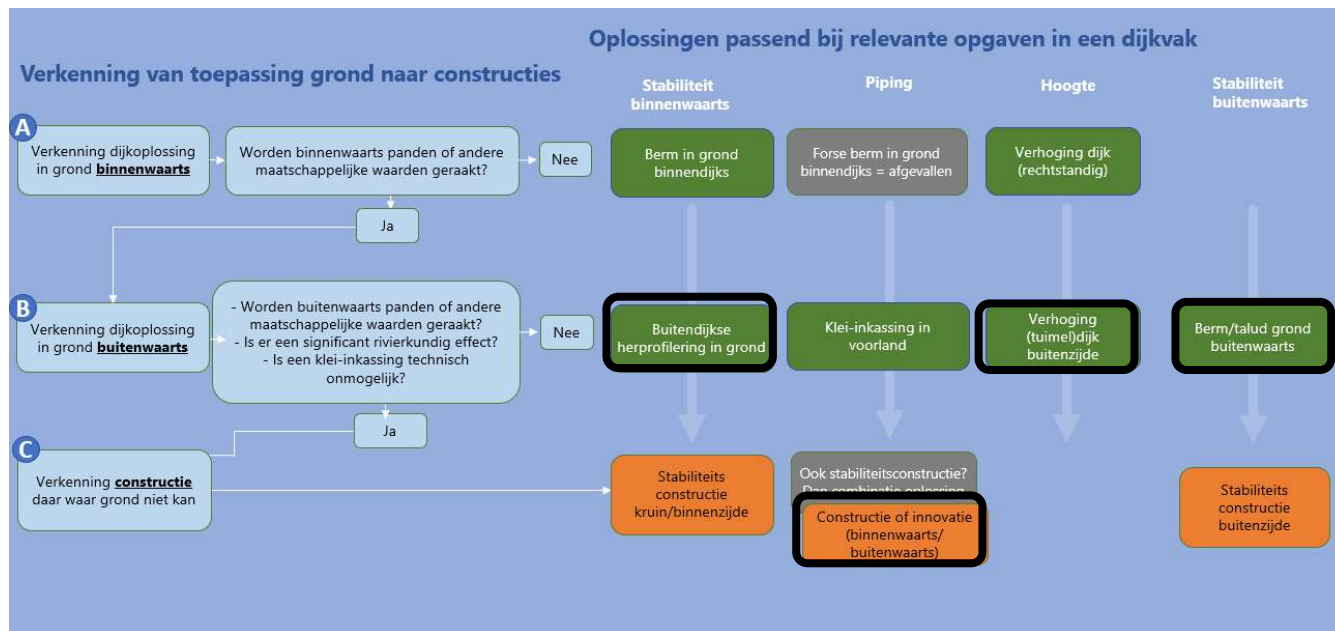
## Dijkvak 1\_2

Dijkvak 1\_2 is afgekeurd op stabiliteit binnen- en buitenwaarts, piping en hoogte.

Onvoldoende *stabiliteit binnenwaarts* kan leiden tot afschuiving van grond. Om dit te voorkomen is in eerste instantie gezocht naar een binnenwaartse oplossing in grond (zie A in schema). Omdat in dijkvak 1\_2 aan de binnenzijde maatschappelijke waarden liggen (o.a. een restaurant) is gekeken naar een oplossing in grond buitenwaarts (zie B in schema). Een dergelijke maatregel betreft een buitendijkse herprofilering in grond. Deze locatie is rivierkundig gevoelig: de afstand van de dijk tot het zomerbed is klein, maar er is sprake van lage stroomsnelheden langs het dijklichaam. Daarmee is een buitenwaartse verschuiving wel gevoelig, maar niet ongunstig. Door het integrale ontwerp van de rivier- en uiterwaardontwikkeling binnen het project Meanderende Maas vindt er hier nog substantiële waterstandsdeling plaats.

*Piping* kan leiden tot het uitspoelen van zandlagen onder de dijk. Om dit te voorkomen is in eerste instantie gezocht naar een binnenwaartse oplossing in grond (zie A in schema). Deze is afgevalen vanwege de forse omvang (pipingbermen van meer dan 50 meter breed) en daarmee samenhangende impact op de omgeving. Op deze locatie is een klei-inkassing niet toepasbaar omdat de rivier te dicht bij de dijk ligt en er onvoldoende weerstand is in het voorland. Constructies bleken een goed alternatief (zie C in schema).

Er is een *hoogte*opgave in dit dijkvak. De dijk wordt verhoogd aan de buitenzijde.

Onvoldoende *stabiliteit buitenwaarts* kan leiden tot afschuiving van grond naar de rivier toe. Om dit te voorkomen wordt grond aangebracht aan de buitenzijde. Dit leidt niet tot het raken van maatschappelijke waarden of ontstaan van een ongunstig rivierkundig effect. Door het integrale ontwerp van de rivier- en uiterwaardontwikkeling binnen het project Meanderende Maas vindt er hier nog substantiële waterstandsdeling plaats (circa 13 cm bij 4.118 m<sup>3</sup>/s).

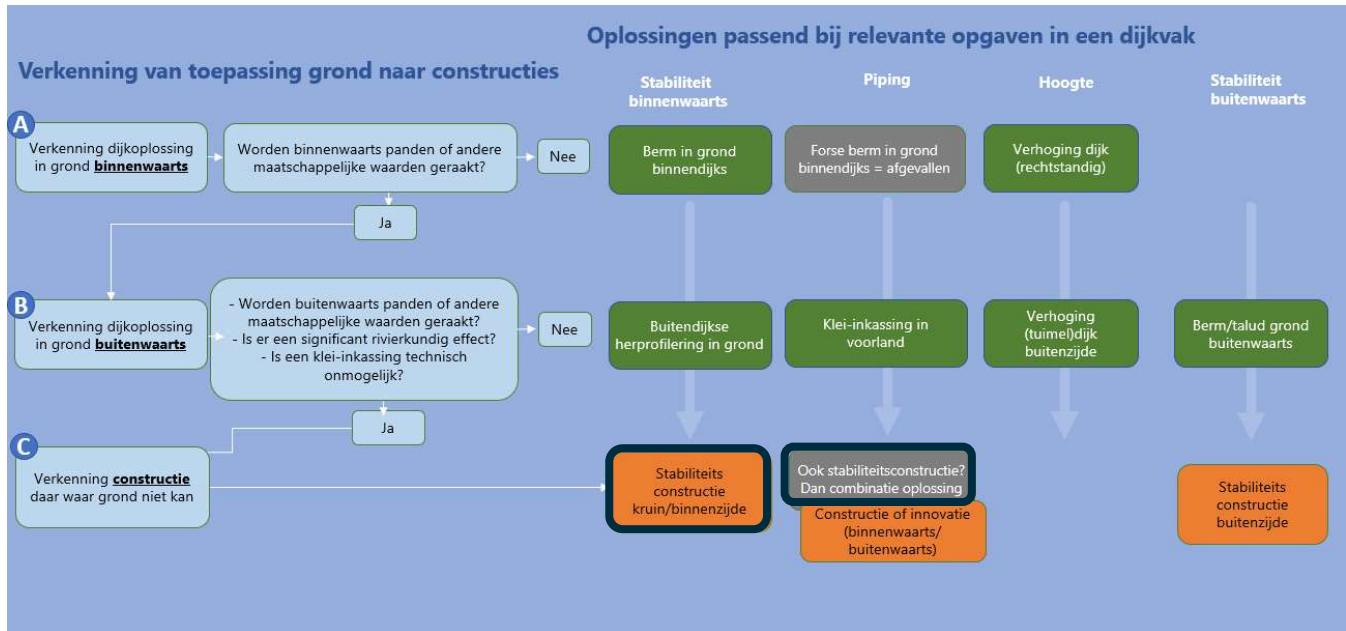
## Dijkvak 1\_3

Dijkvak 1\_3 is afgekeurd op stabiliteit binnenwaarts, piping en hoogte. Er is geen opgave voor buitenwaartse stabiliteit.

Onvoldoende *stabiliteit binnenwaarts* kan leiden tot afschuiving van grond. Om dit te voorkomen is in eerste instantie gezocht naar een binnenwaartse oplossing in grond (zie A in schema). Omdat in dijkvak 1\_3 aan de binnenzijde maatschappelijke waarden liggen (woningen) is gekeken naar een oplossing in grond buitenwaarts (zie B in schema). Een dergelijke maatregel betreft een buitendijkse herprofilering in grond. Als gevolg van de buitenwaartse aanwezigheid van de Heus is er geen ruimte voor een grondoplossing. Daarom is er gekozen voor een constructieve maatregel (zie C in schema). Deze constructie wordt in de kruin ingebracht.

*Piping* kan leiden tot het uitspoelen van zandlagen onder de dijk. Omdat er in dijkvak 1\_3 al voorzien is in een stabiliteitsconstructie, wordt de dijk versterkt met een gecombineerde stabiliteits- en piping constructie. Op deze wijze hoeft er geen ingreep in de bodem plaats te vinden op twee locaties en worden twee faalmechanisme in één keer gediend.

De hoogteopgave in dit dijkvak wordt gecombineerd met een stabiliteitsscherm, omdat er onvoldoende ruimte is om de dijk in grond te verhogen.

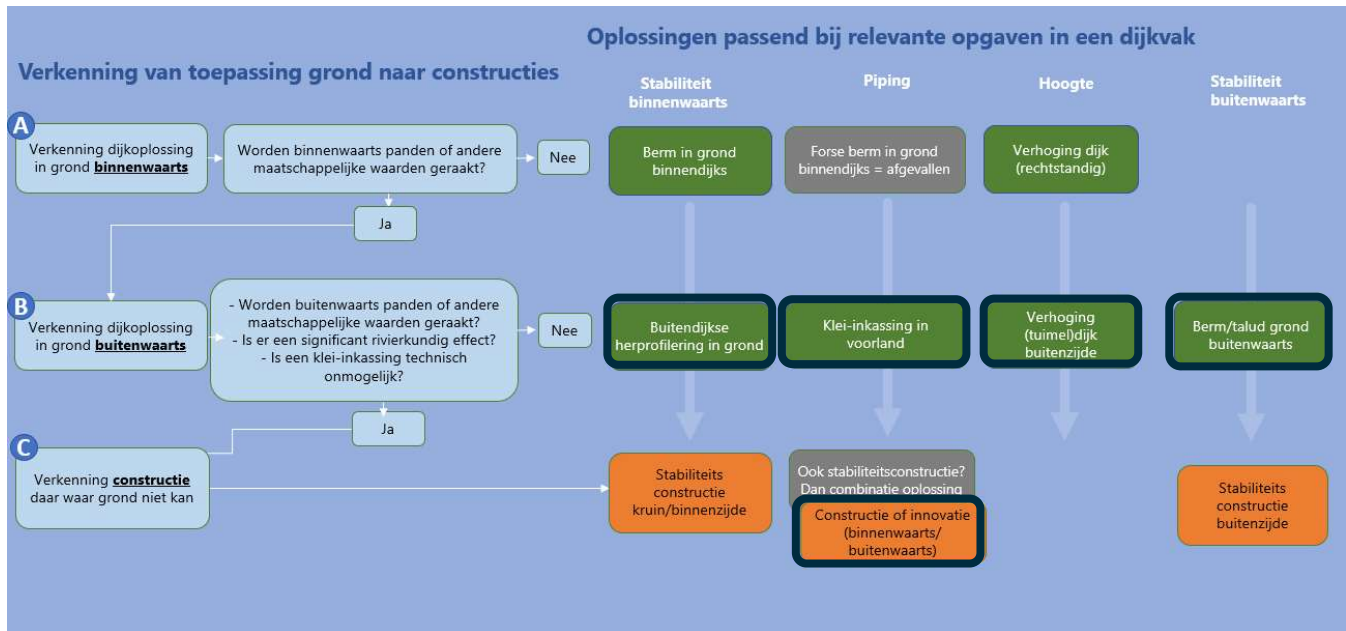
## Dijkvak 1\_4

Dijkvak 1\_4 is afgekeurd op stabiliteit binnen- en buitenwaarts, piping en hoogte.

Onvoldoende *stabiliteit binnenwaarts* kan leiden tot afschuiving van grond. Om dit te voorkomen is in eerste instantie gezocht naar een binnenwaartse oplossing in grond (zie A in schema). Omdat in dijkvak 1\_4 aan de binnenzijde maatschappelijke waarden liggen (volkstuintjes, waterpartij en waardevolle bomen, cultuurhistorisch waardevolle vesting Ravenstein) is gekeken naar een oplossing in grond buitenwaarts (zie B in schema). Een dergelijke maatregel betreft een buitendijkse herprofilering in grond. Deze locatie is niet rivierkundig gevoelig (lage stroomsnelheden, het gebied ligt in de luwte van Heus en de spoordijk). Ook worden geen panden of maatschappelijke waarden buitendijks geraakt.

*Piping* kan leiden tot het uitspoelen van zandlagen onder de dijk. Omdat er binnendijks maatschappelijke waarden liggen is een constructie (zie C in schema) toegepast. In het noordelijke deel van het dijkvak is een ruimtereservering opgenomen voor een klei-inkassing. Nieuwe ontwikkelingen laten zien dat een klei-inkassing hier kansrijk is. In de periode september-oktober 2022 wordt onderzocht of de constructie kan worden vervangen door een klei-inkassing.

Er is een *hoogte*opgave in dit dijkvak. De dijk wordt verhoogd aan de buitenzijde.

Onvoldoende *stabiliteit buitenwaarts* kan leiden tot afschuiving van grond naar de rivier toe. Om dit te voorkomen wordt grond aangebracht aan de buitenzijde. Dit leidt niet tot het raken van maatschappelijke waarden of ontstaan van significant rivierkundig effect. De locatie is rivierkundig niet gevoelig vanwege de ligging in de luwte van Heus en de spoordijk.

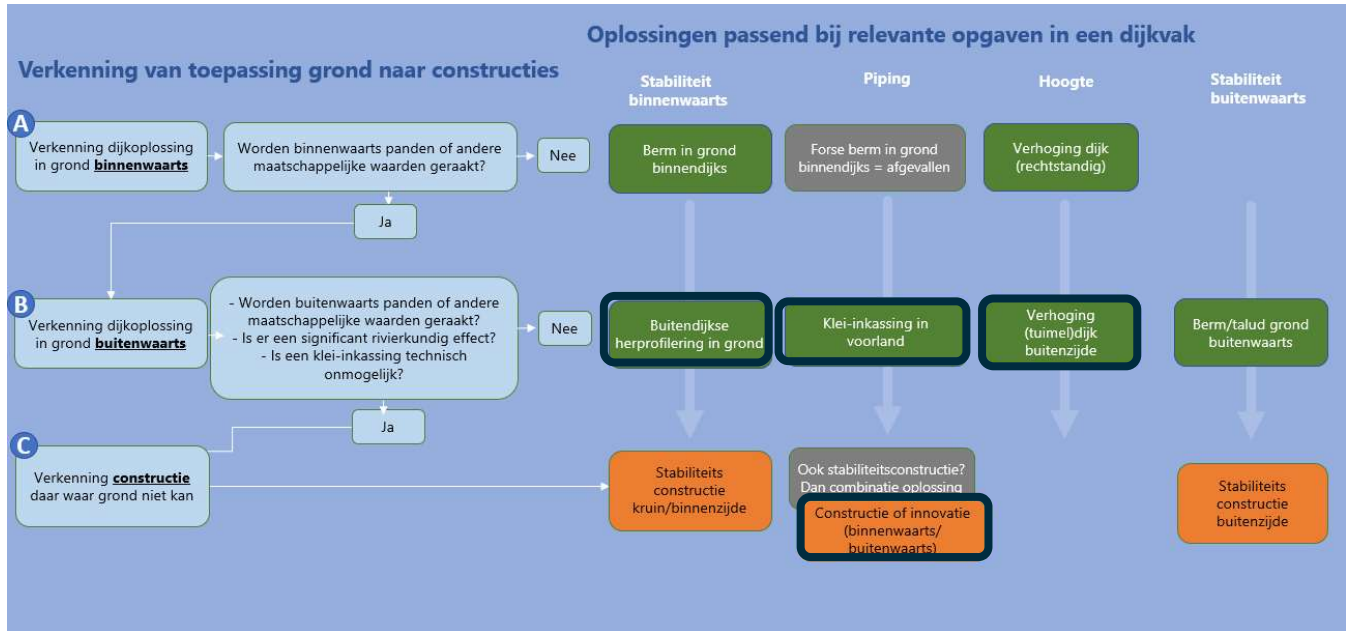
## Dijkvak 2a\_1

Dijkvak 2a-1 is afgekeurd op stabiliteit binnenwaarts, piping en hoogte. Er is geen opgave voor stabiliteit buitenwaarts.

Onvoldoende *stabiliteit binnenwaarts* kan leiden tot afschuiving van grond. Om dit te voorkomen is in eerste instantie gezocht naar een binnenwaartse oplossing in grond (zie A in schema). Omdat in dijkvak 2a\_1 aan de binnenzijde woningen liggen is gekeken naar een oplossing in grond buitenwaarts (zie B in schema). Een dergelijke maatregel betreft een buitendijkse herprofilering in grond. Deze locatie is niet rivierkundig gevoelig (lage stroomsnelheden, het gebied ligt in de luwte van Heus en de spoordijk). Ook worden geen panden of maatschappelijke waarden buitendijks geraakt.

*Piping* kan leiden tot het uitspoelen van zandlagen onder de dijk. Omdat er binnendijks maatschappelijke waarden liggen is een constructie (zie C in schema) toegepast. In het zuidelijke deel van het dijkvak is een ruimtereservering opgenomen voor een klei-inkassing. Nieuwe ontwikkelingen laten zien dat een klei-inkassing hier kansrijk is. In de periode september-oktober 2022 wordt onderzocht of de constructie kan worden vervangen door een klei-inkassing.

Er is een *hoogte*opgave in dit dijkvak. De dijk wordt verhoogd aan de buitenzijde.

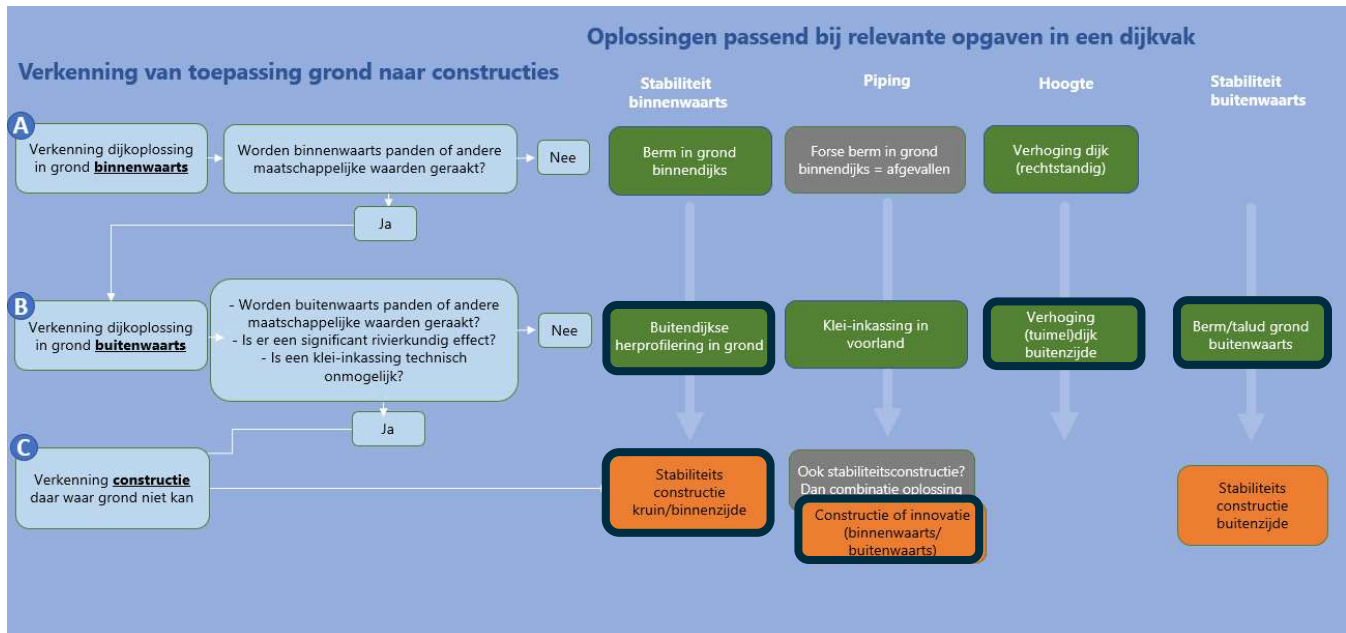
## Dijkvak 2a\_2

Dijkvak 2a\_2 is afgekeurd op stabiliteit binnenwaarts, piping en hoogte. Voor zuidelijke deel 2a\_2a geldt geen opgave voor stabiliteit buitenwaarts, voor het noordelijke deel 2a\_2b wel.

Onvoldoende *stabiliteit binnenwaarts* kan leiden tot afschuiving van grond. Om dit te voorkomen is in eerste instantie gezocht naar een binnenwaartse oplossing in grond (zie A in schema). Omdat in dijkvak 2a\_2 aan de binnenzijde woningen liggen is gekeken naar een oplossing in grond buitenwaarts (zie B in schema). Een dergelijke maatregel betreft een buitendijkse herprofilering in grond. Het benedenstroomse deel van dit dijkvak is rivierkundig gevoelig vanwege het contractiepunt bij de kop (dijkpaal A405 en A406). Hier is de afstand tussen de dijk en het zomerbed kleiner en wordt een stabiliteitsconstructie toegepast in plaats van een buitendijkse herprofilering. Het overige deel is rivierkundig minder gevoelig. Omdat in dijksectie 2 een waardevolle bomenstructuur op de dijk aanwezig is, die bij de aanleg van een stabiliteitsconstructie gekapt zou moeten worden, is er toch besloten om een buitendijkse herprofilering in grond uit te voeren voor de rest van het dijkvak. De extra benodigde buitenwaartse verschuiving ten opzichte van de versterking met stabiliteitsconstructie is beperkt en de verschuiving draagt bij aan duurzaamheid en kostenreductie. De rivierkundige effecten van deze buitenwaartse verschuiving zijn opgelost in het integrale ontwerp van de rivier- en uiterwaardontwikkeling binnen het project Meanderende Maas.

*Piping* kan leiden tot het uitspoelen van zandlagen onder de dijk. Op deze locatie is een klei-inkassing niet toepasbaar omdat de rivier te dicht bij de dijk ligt en er onvoldoende weerstand is in het voorland. Omdat er binnendijks maatschappelijke waarden liggen is een constructie (zie C in schema) toegepast. Tussen dijkpaal A405 en A406 wordt deze gecombineerd met het stabiliteitsscherm.

Voor het deel van dit dijkvak waar wel een *hoogte*opgave geldt wordt de dijk verhoogd aan de buitenzijde.

Onvoldoende *stabiliteit buitenwaarts* kan leiden tot afschuiving van grond naar de rivier toe. Om dit te voorkomen wordt ter hoogte van dijkvak 2a\_2b grond aangebracht aan de buitenzijde.

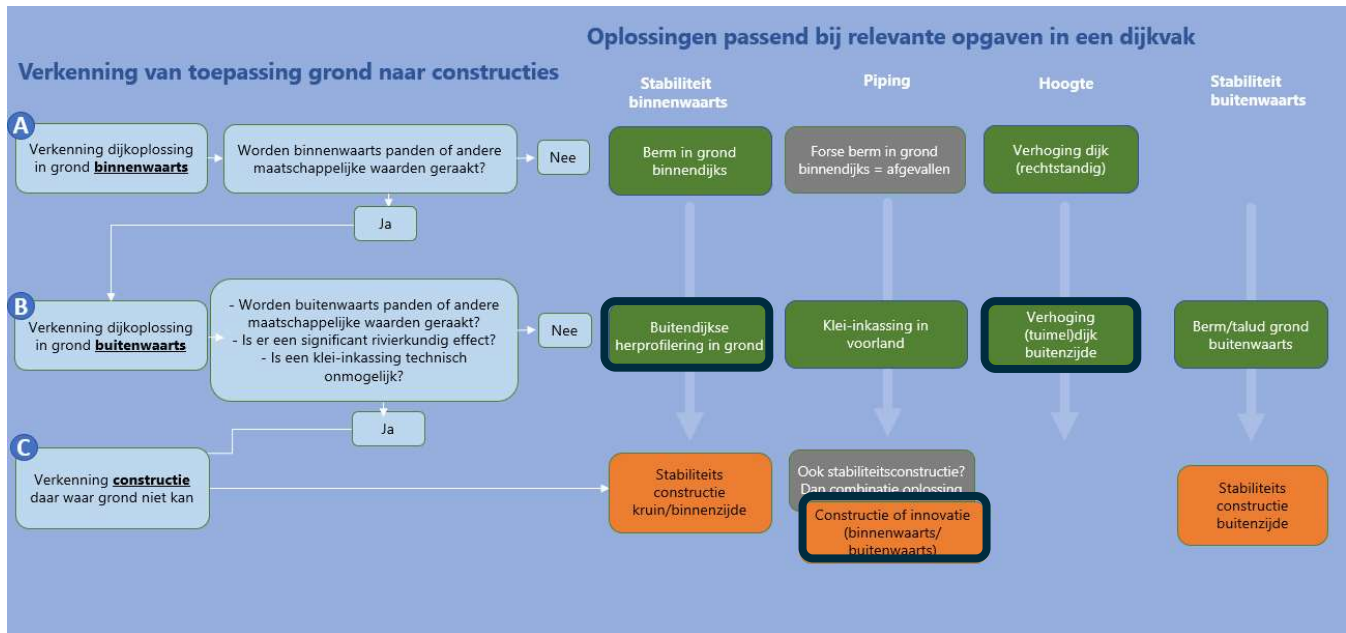
## Dijkvak 2b\_1

Dijkvak 2b\_1 is afgekeurd op stabiliteit binnenwaarts, piping en hoogte. Er is geen opgave voor stabiliteit buitenwaarts.

Onvoldoende *stabiliteit binnenwaarts* kan leiden tot afschuiving van grond. Om dit te voorkomen is in eerste instantie gezocht naar een binnenwaartse oplossing in grond (zie A in schema). Omdat in dijkvak 2b\_1 aan de binnenzijde woningen liggen is gekeken naar een oplossing in grond buitenwaarts (zie B in schema). Een dergelijke maatregel betreft een buitendijkse herprofilering in grond. De locatie is rivierkundig gevoelig als gevolg van gemiddelde stroomsnelheden en een gemiddelde afstand tot het zomerbed. Omdat in dijksectie 2 een waardevolle bomenstructuur op de dijk aanwezig is, die bij de aanleg van een stabiliteitsconstructie gekapt zou moeten worden, is er toch besloten om een buitendijkse herprofilering in grond uit te voeren. De extra benodigde buitenwaartse verschuiving ten opzichte van de versterking met stabiliteitsconstructie is beperkt en de verschuiving draagt bij aan duurzaamheid en kostenreductie. De rivierkundige effecten van deze buitenwaartse verschuiving opgelost in het integrale ontwerp van de rivier- en uiterwaardontwikkeling binnen het project Meanderende Maas.

*Piping* kan leiden tot het uitspoelen van zandlagen onder de dijk. Op deze locatie is een klei-inkassing niet toepasbaar omdat de rivier te dicht bij de dijk ligt en er onvoldoende weerstand is in het voorland. Omdat er binnendijks maatschappelijke waarden liggen is een constructie (zie C in schema) toegepast.

Er is een *hoogte*opgave in dit dijkvak. De dijk wordt verhoogd aan de buitenzijde.

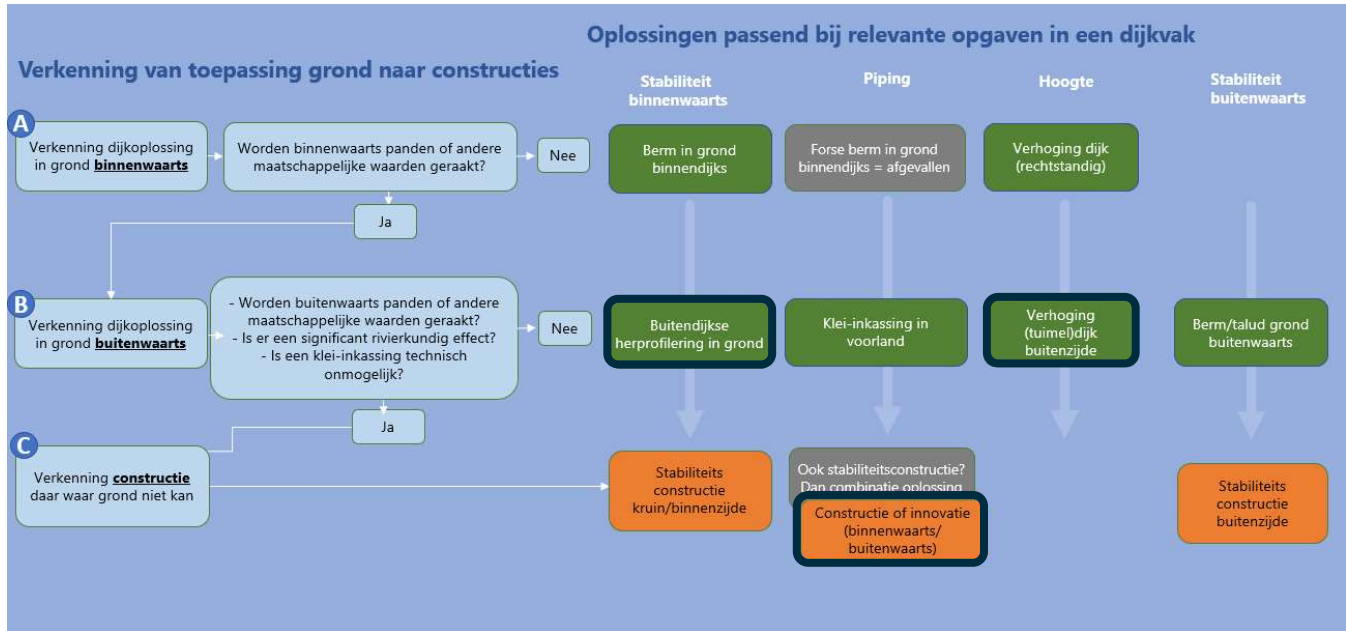
## Dijkvak 2b\_2

Dijkvak 2b\_2 is afgekeurd op stabiliteit binnenwaarts, piping en hoogte. Er is geen opgave voor stabiliteit buitenwaarts.

Onvoldoende *stabiliteit binnenwaarts* kan leiden tot afschuiving van grond. Om dit te voorkomen is in eerste instantie gezocht naar een binnenwaartse oplossing in grond (zie A in schema). Omdat in dijkvak 2b\_2 aan de binnenzijde woningen liggen is gekeken naar een oplossing in grond buitenwaarts (zie B in schema). Een dergelijke maatregel betreft een buitendijkse herprofilering in grond. Er is sprake van een rivierkundig gevoelige locatie (Afstand tot zomerbed is gemiddeld, geen sprake van stroomcontractie en gemiddelde stroomsnelheden). Omdat in dijksectie 2 een waardevolle bomenstructuur op de dijk aanwezig is, die bij de aanleg van een stabiliteitsconstructie gekapt zou moeten worden, is er toch besloten om een buitendijkse herprofilering in grond uit te voeren. De extra benodigde buitenwaartse verschuiving ten opzichte van de versterking met stabiliteitsconstructie is beperkt en de verschuiving draagt bij aan duurzaamheid en kostenreductie. De rivierkundige effecten van deze buitenwaartse verschuiving zijn opgelost in het integrale ontwerp van de rivier- en uiterwaardontwikkeling binnen het project Meanderende Maas.

*Piping* kan leiden tot het uitspoelen van zandlagen onder de dijk. Op deze locatie is een klei-inkassing niet toepasbaar omdat de rivier te dicht bij de dijk ligt en er onvoldoende weerstand is in het voorland. Omdat er binnendijks maatschappelijke waarden liggen is een constructie (zie C in schema) toegepast.

Er is een *hoogte*opgave in dit dijkvak. De dijk wordt verhoogd aan de buitenzijde.

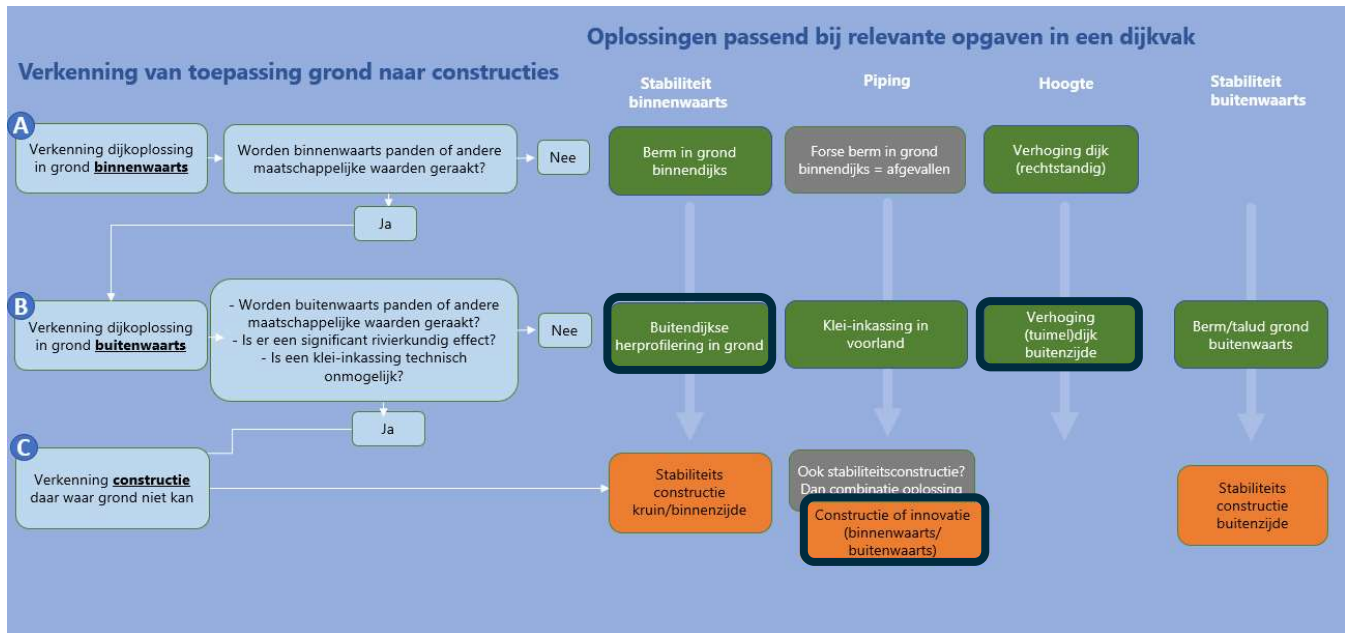
## Dijkvak 2b\_3

Dijkvak 2b\_3 is afgekeurd op stabiliteit binnenwaarts, piping en hoogte. Er is geen opgave voor stabiliteit buitenwaarts.

Onvoldoende *stabiliteit binnenwaarts* kan leiden tot afschuiving van grond. Om dit te voorkomen is in eerste instantie gezocht naar een binnenwaartse oplossing in grond (zie A in schema). Omdat in dijkvak 2b\_3 aan de binnenzijde woningen liggen is gekeken naar een oplossing in grond buitenwaarts (zie B in schema). Een dergelijke maatregel betreft een buitendijkse herprofilering in grond. Er is sprake van een rivierkundig gevoelige locatie (Afstand tot zomerbed is gemiddeld, sprake van lichte stroomcontractie en sprake van hogere stroomsnelheden (0,8 m/s)). Omdat in dijksectie 2 een waardevolle bomenstructuur op de dijk aanwezig is, die bij de aanleg van een stabiliteitsconstructie gekapt zou moeten worden, is er toch besloten om een buitendijkse herprofilering in grond uit te voeren. De extra benodigde buitenwaartse verschuiving ten opzichte van de versterking met stabiliteitsconstructie is beperkt en de verschuiving draagt bij aan duurzaamheid en kostenreductie. De rivierkundige effecten van deze buitenwaartse verschuiving zijn opgelost in het integrale ontwerp van de rivier- en uiterwaardontwikkeling binnen het project Meanderende Maas.

*Piping* kan leiden tot het uitspoelen van zandlagen onder de dijk. Op deze locatie is een klei-inkassing niet toepasbaar omdat de rivier te dicht bij de dijk ligt en er onvoldoende weerstand is in het voorland. Omdat er binnendijks maatschappelijke waarden liggen is een constructie (zie C in schema) toegepast.

Er is een *hoogte*opgave in dit dijkvak. De dijk wordt verhoogd aan de buitenzijde.

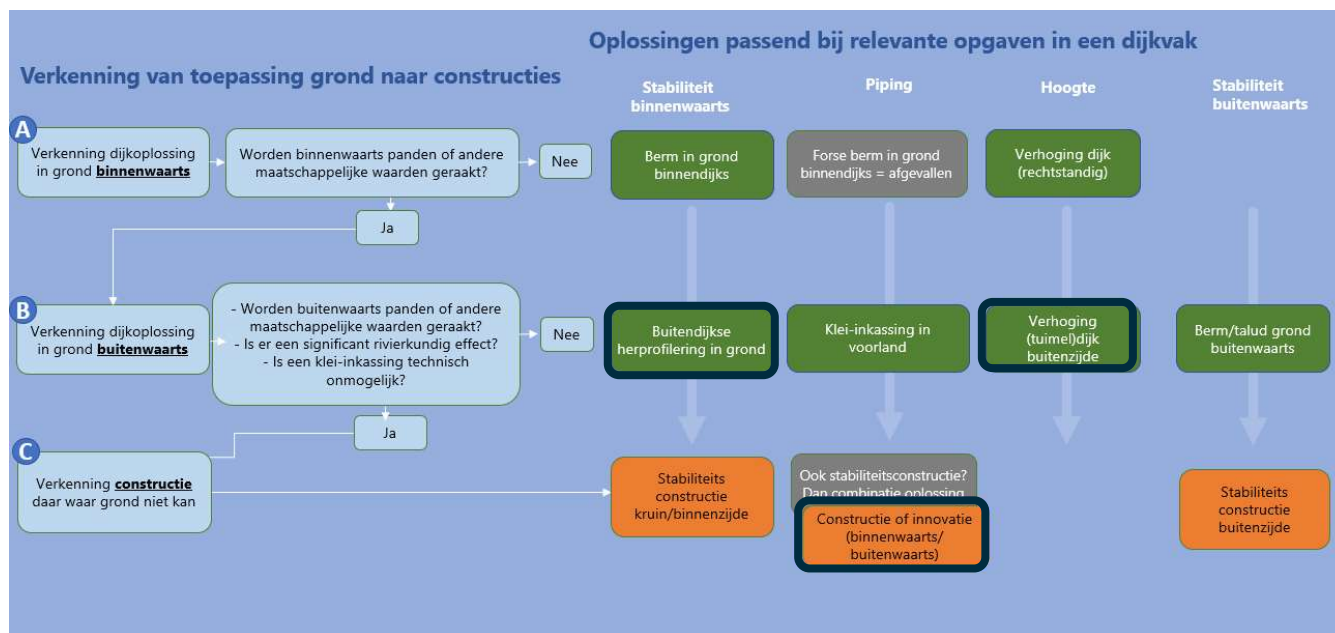
## Dijkvak 2b\_4

Dijkvak 2b\_4 is afgekeurd op stabiliteit binnenwaarts, piping en hoogte. Er is geen opgave voor stabiliteit buitenwaarts.

Onvoldoende *stabiliteit binnenwaarts* kan leiden tot afschuiving van grond. Om dit te voorkomen is in eerste instantie gezocht naar een binnenwaartse oplossing in grond (zie A in schema). Omdat in dijkvak 2b\_4 aan de binnenzijde woningen liggen is gekeken naar een oplossing in grond buitenwaarts (zie B in schema). Een dergelijke maatregel betreft een buitendijkse herprofilering in grond. Er is sprake van een rivierkundig gevoelige locatie (afstand tot zomerbed is gemiddeld, sprake van stroomcontractie op kop A425 en sprake van gemiddelde stroomsnelheden). Omdat in dijksectie 2 een waardevolle bomenstructuur op de dijk aanwezig is, die bij de aanleg van een stabiliteitsconstructie gekapt zou moeten worden, is er toch besloten om een buitendijkse herprofilering in grond uit te voeren. De extra benodigde buitenwaartse verschuiving ten opzichte van de versterking met stabiliteitsconstructie is beperkt en de verschuiving draagt bij aan duurzaamheid en kostenreductie. De rivierkundige effecten van deze buitenwaartse verschuiving zijn opgelost in het integrale ontwerp van de rivier- en uiterwaardontwikkeling binnen het project Meanderende Maas.

*Piping* kan leiden tot het uitspoelen van zandlagen onder de dijk. Op deze locatie is een klei-inkassing niet toepasbaar omdat de rivier te dicht bij de dijk ligt en er onvoldoende weerstand is in het voorland. Omdat er binnendijks maatschappelijke waarden liggen is een constructie (zie C in schema) toegepast.

Er is een *hoogte*opgave in dit dijkvak. De dijk wordt verhoogd aan de buitenzijde.

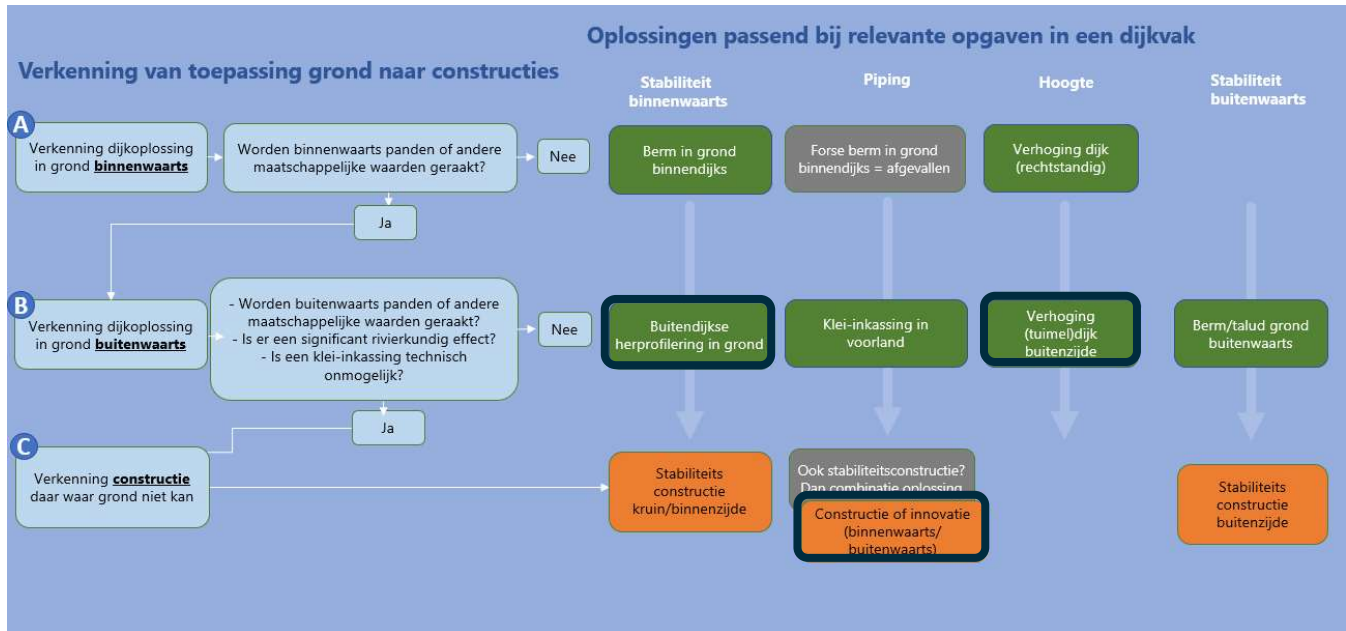
## Dijkvak 2b\_5

Dijkvak 2b\_5 is afgekeurd op stabiliteit binnenwaarts, piping en hoogte. Er is geen opgave voor stabiliteit buitenwaarts.

Onvoldoende *stabiliteit binnenwaarts* kan leiden tot afschuiving van grond. Om dit te voorkomen is in eerste instantie gezocht naar een binnenwaartse oplossing in grond (zie A in schema). Omdat in dijkvak 2b\_5 aan de binnenzijde woningen liggen is gekeken naar een oplossing in grond buitenwaarts (zie B in schema). Een dergelijke maatregel betreft een buitendijkse herprofilering in grond. Er is sprake van een rivierkundige gevoelige locatie. De afstand tot het zomerbed is klein, de stroomsnelheden gemiddeld. Omdat in dijksectie 2 een waardevolle bomenstructuur op de dijk aanwezig is, die bij de aanleg van een stabiliteitsconstructie gekapt zou moeten worden, is er toch besloten om een buitendijkse herprofilering in grond uit te voeren. De extra benodigde buitenwaartse verschuiving ten opzichte van de versterking met stabiliteitsconstructie is beperkt en de verschuiving draagt bij aan duurzaamheid en kostenreductie. De rivierkundige effecten van deze buitenwaartse verschuiving zijn opgelost in het integrale ontwerp van de rivier- en uiterwaardontwikkeling binnen het project Meanderende Maas.

*Piping* kan leiden tot het uitspoelen van zandlagen onder de dijk. Op deze locatie is een klei-inkassing niet toepasbaar omdat de rivier te dicht bij de dijk ligt en er onvoldoende weerstand is in het voorland. Omdat er binnendijks maatschappelijke waarden liggen is een constructie (zie C in schema) toegepast.

Er is een *hoogte*opgave in dit dijkvak. De dijk wordt verhoogd aan de buitenzijde.

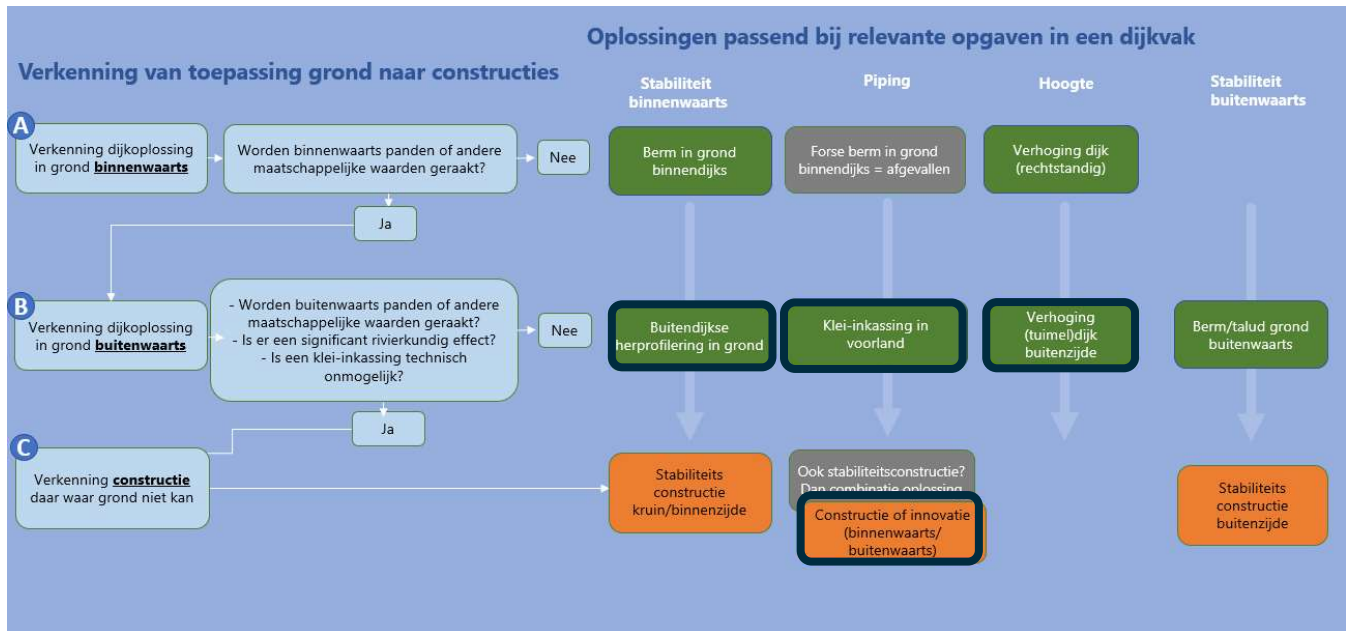
## Dijkvak 2b\_6

Dijkvak 2b\_6 is afgekeurd op stabiliteit binnenwaarts, piping en hoogte. Er is geen opgave voor stabiliteit buitenwaarts.

Onvoldoende *stabiliteit binnenwaarts* kan leiden tot afschuiving van grond. Om dit te voorkomen is in eerste instantie gezocht naar een binnenwaartse oplossing in grond (zie A in schema). Omdat in dijkvak 2b\_6 aan de binnenzijde woningen liggen is gekeken naar een oplossing in grond buitenwaarts (zie B in schema). Een dergelijke maatregel betreft een buitendijkse herprofilering in grond. Er is sprake van een rivierkundige gevoelige locatie. De afstand tot het zomerbed is gemiddeld, de stroomsnelheden laag. Wel is er sprake van stroomcontractie en hoge stroomsnelheden bij de kop (dijkpaal A432 en A431). Dat is rivierkundig ongunstig. Omdat in dijksectie 2 een waardevolle bomenstructuur op de dijk aanwezig is, die bij de aanleg van een stabiliteitsconstructie gekapt zou moeten worden, is er toch besloten om een buitendijkse herprofilering in grond uit te voeren. De extra benodigde buitenwaartse verschuiving ten opzichte van de versterking met stabiliteitsconstructie is beperkt en de verschuiving draagt bij aan duurzaamheid en kostenreductie. De rivierkundige effecten van deze buitenwaartse verschuiving zijn opgelost in het integrale ontwerp van de rivier- en uiterwaardontwikkeling binnen het project Meanderende Maas.

*Piping* kan leiden tot het uitspoelen van zandlagen onder de dijk. Op deze locatie is een klei-inkassing niet toepasbaar omdat de rivier te dicht bij de dijk ligt en er onvoldoende weerstand is in het voorland. Omdat er binnendijks maatschappelijke waarden liggen is een constructie (zie C in schema) toegepast. In het westelijke deel van het dijkvak is een ruimtereservering opgenomen voor een klei-inkassing. Nieuwe ontwikkelingen laten zien dat een klei-inkassing hier kansrijk is. In de periode september-oktober 2022 wordt onderzocht of de constructie kan worden vervangen door een klei-inkassing.

Er is een *hoogte*opgave in dit dijkvak. De dijk wordt hierdoor verhoogd aan de buitenzijde.

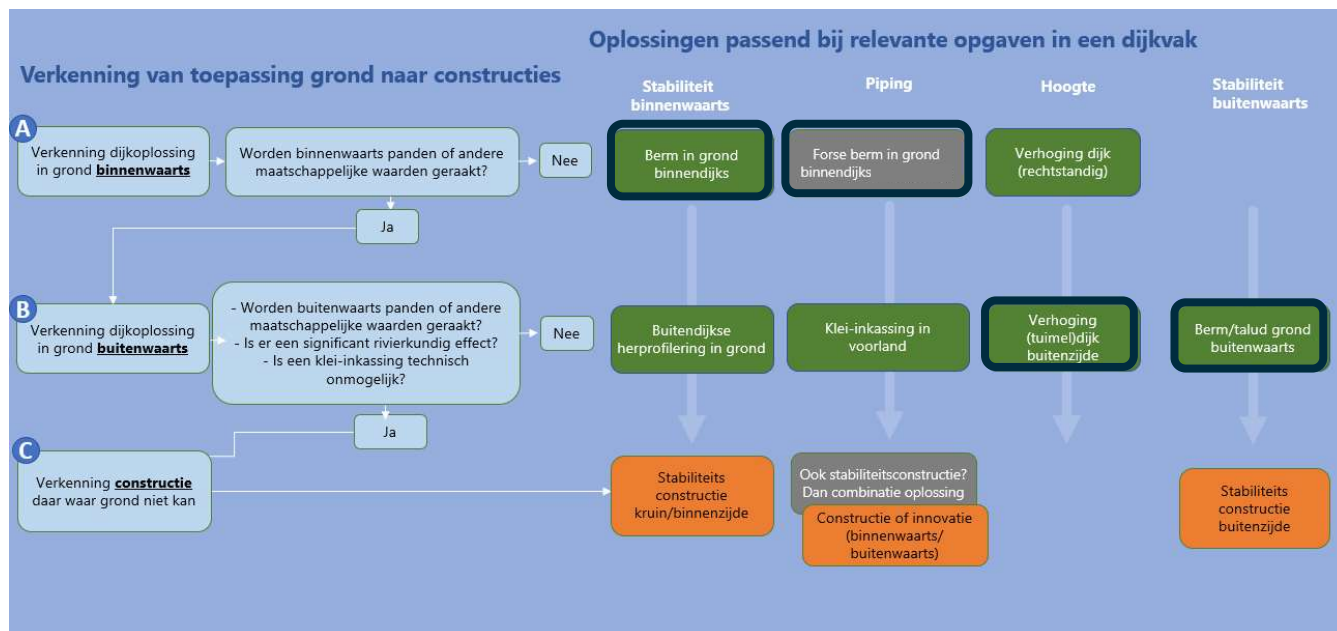
## Dijkvak 2b\_7

Dijkvak 2b\_7 is afgekeurd op stabiliteit binnen- en buitenwaarts, piping en hoogte.

Onvoldoende *stabiliteit binnenwaarts* kan leiden tot afschuiving van grond. Om dit te voorkomen is als eerste gezocht naar een binnenwaartse oplossing in grond (zie A in schema). Omdat in dijkvak 2b\_7 geen woningen liggen of andere maatschappelijke waarden is gekozen voor een berm in grond binnendijks.

*Piping* kan leiden tot het uitspoelen van zandlagen onder de dijk. Op dit dijkvak is een pipingberm ingepast in de omgeving. Dit is hier mogelijk vanwege een meekoppelkans om de oprijlaan naar Huis te Dieden in ere te herstellen.

Er is een *hoogte*opgave in dit dijkvak. De dijk wordt verhoogd aan de buitenzijde.

Onvoldoende *stabiliteit buitenwaarts* kan leiden tot afschuiving van grond naar de rivier toe. Om dit te voorkomen wordt grond aangebracht aan de buitenzijde. Dit leidt niet tot het raken van maatschappelijke waarden. Er is sprake van een rivierkundig gevoelige locatie. De afstand tot het zomerbed is gemiddeld, de stroomsnelheden gemiddeld. Wel is sprake van stroomcontractie en hoge stroomsnelheid bij de kop (dijkpaal A442 en A441). Deze kop ligt rivierkundig ongunstig. Het verflauwen van het talud buitenwaarts bovenstrooms van deze kop genereert echter maar beperkt rivierkundig effect. De rivierkundige effecten van deze buitenwaartse verschuiving zijn opgelost in het integrale ontwerp van de rivier- en uiterwaardontwikkeling binnen het project Meanderende Maas.

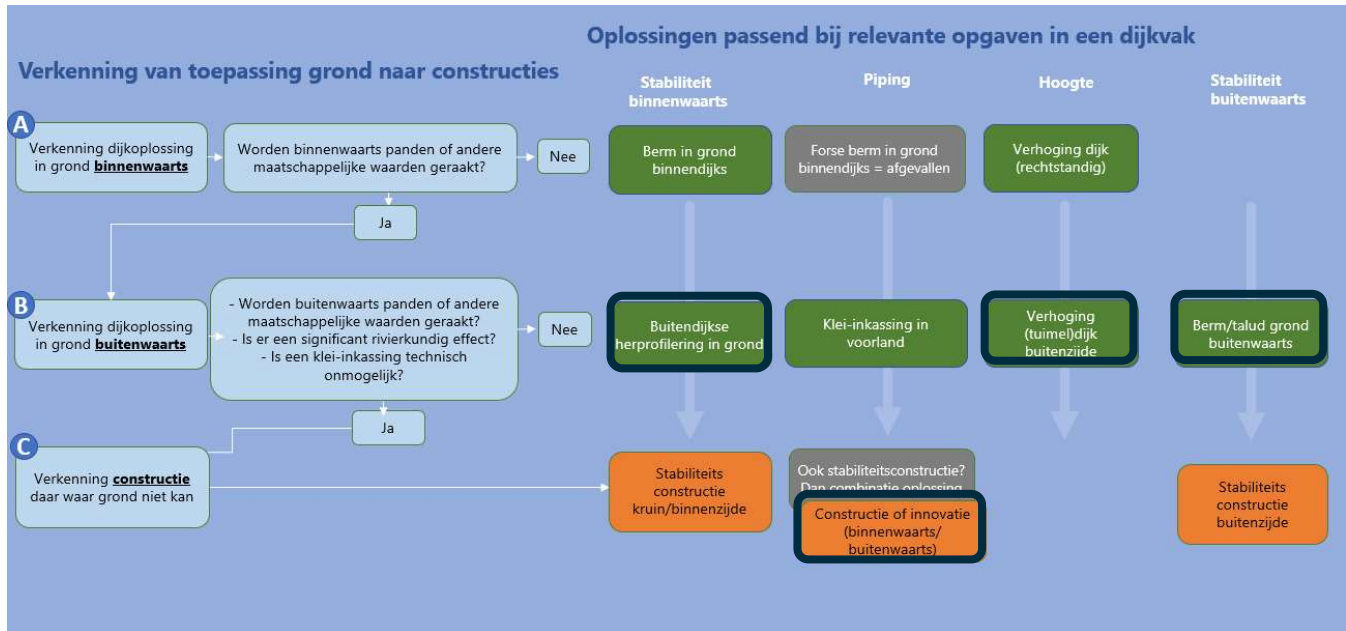
## Dijkvak 2b\_8

Dijkvak 2b\_8 is afgekeurd op stabiliteit binnen- en buitenwaarts, piping en hoogte.

Onvoldoende *stabiliteit binnenwaarts* kan leiden tot afschuiving van grond. Om dit te voorkomen is in eerste instantie gezocht naar een binnenwaartse oplossing in grond (zie A in schema). Omdat in dijkvak 2b\_8 aan de binnenzijde een woning is gelegen is gekeken naar een oplossing in grond buitenwaarts (zie B in schema). Een dergelijke maatregel betreft een buitendijkse herprofilering in grond. Er is sprake van een rivierkundige gevoelige locatie. De afstand tot het zomerbed is gemiddeld, de stroomsnelheden laag. Wel is er sprake van stroomcontractie bij de kop (dijkpaal A442 en A443). Omdat in dijksectie 2 een waardevolle bomenstructuur op de dijk aanwezig is, die bij de aanleg van een stabiliteitsconstructie gekapt zou moeten worden, is er toch besloten om een buitendijkse herprofilering in grond uit te voeren. De extra benodigde buitenwaartse verschuiving ten opzichte van de versterking met stabiliteitsconstructie is beperkt en de verschuiving draagt bij aan duurzaamheid en kostenreductie. De rivierkundige effecten van deze buitenwaartse verschuiving zijn opgelost in het integrale ontwerp van de rivier- en uiterwaardontwikkeling binnen het project Meanderende Maas.

*Piping* kan leiden tot het uitspoelen van zandlagen onder de dijk. Op deze locatie is een klei-inkassing niet toepasbaar omdat de rivier te dicht bij de dijk ligt en er onvoldoende weerstand is in het voorland. Omdat er binnendijks maatschappelijke waarden liggen is een constructie (zie C in schema) toegepast.

Er is een *hoogte*opgave in dit dijkvak. De dijk wordt verhoogd aan de buitenzijde.

Onvoldoende *stabiliteit buitenwaarts* kan leiden tot afschuiving van grond naar de rivier toe. Om dit te voorkomen wordt grond aangebracht aan de buitenzijde. Dit leidt niet tot het raken van maatschappelijke waarden. Er is sprake van een rivierkundig gevoelige locatie gezien de ligging van een stroomcontractiepunt ter hoogte van dijkpaal A442-A443. Het talud buitenwaarts benedenstrooms van deze kop genereert echter maar beperkt rivierkundig effect. De rivierkundige effecten van deze buitenwaartse verschuiving zijn opgelost in het integrale ontwerp van de rivier- en uiterwaardontwikkeling binnen het project Meanderende Maas. In het dijkontwerp is rekening gehouden met de stroomcontractiepunten. Er wordt hier een waterstandsding van circa 12 cm behaald bij een afvoer van 4.118 m<sup>3</sup>/s.

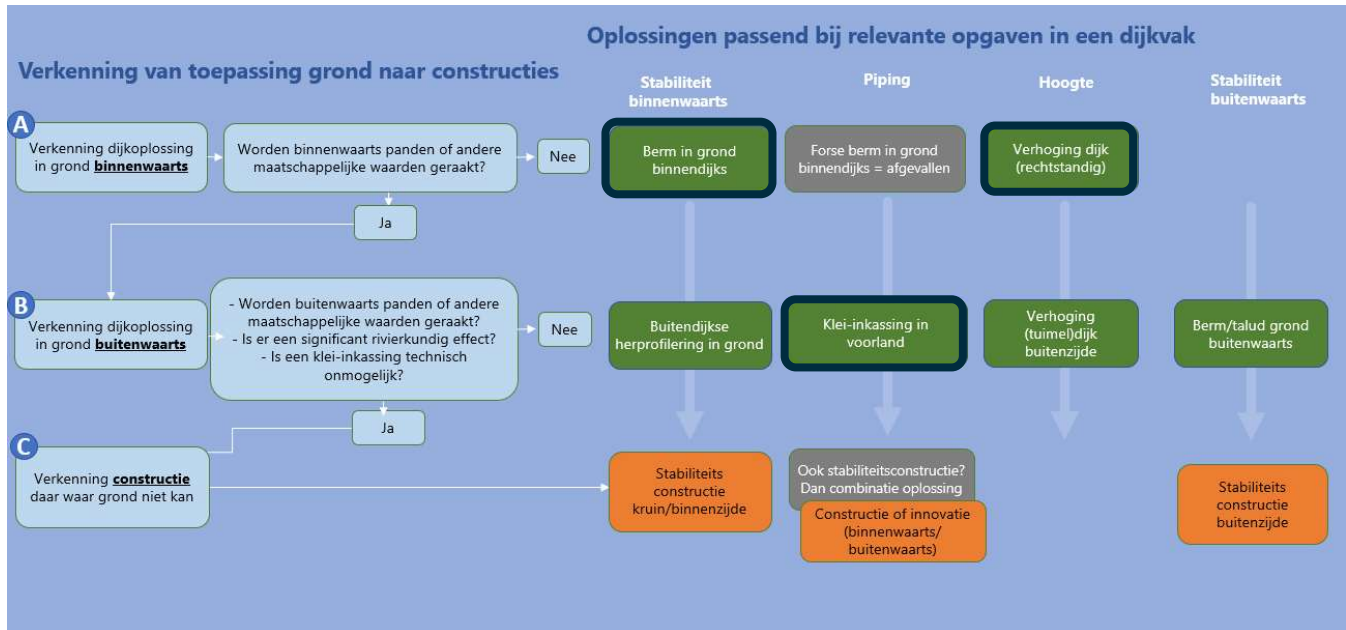
## Dijkvak 3\_1

Dijkvak 3\_1 is afgekeurd op stabiliteit binnenwaarts, piping en hoogte. Er is geen opgave voor stabiliteit buitenwaarts.

Onvoldoende *stabiliteit binnenwaarts* kan leiden tot afschuiving van grond. Om dit te voorkomen is in eerste instantie gezocht naar een binnenwaartse oplossing in grond (zie A in schema). Omdat in dijkvak 3\_1 aan de binnenzijde geen woningen liggen of andere maatschappelijke waarden is in dit dijkvak gekozen voor een berm in grond binnendijks.

*Piping* kan leiden tot het uitspoelen van zandlagen onder de dijk. Om dit te voorkomen is in eerste instantie gezocht naar een binnenwaartse oplossing in grond (zie A in schema). Deze is afgevallen vanwege de forse omvang (pipingbermen van meer dan 50 meter breed) en daarmee samenhangende impact op de omgeving. Klei-inkassingen in het voorland blijken op deze locatie wel mogelijk (zie B in schema) vanwege de weerstand in het voorland. Buitendijks worden geen panden of maatschappelijke waarden geraakt door de klei-inkassingen.

Er is een *hoogte*opgave in dit dijkvak. De dijk wordt rechtstandig verhoogd.

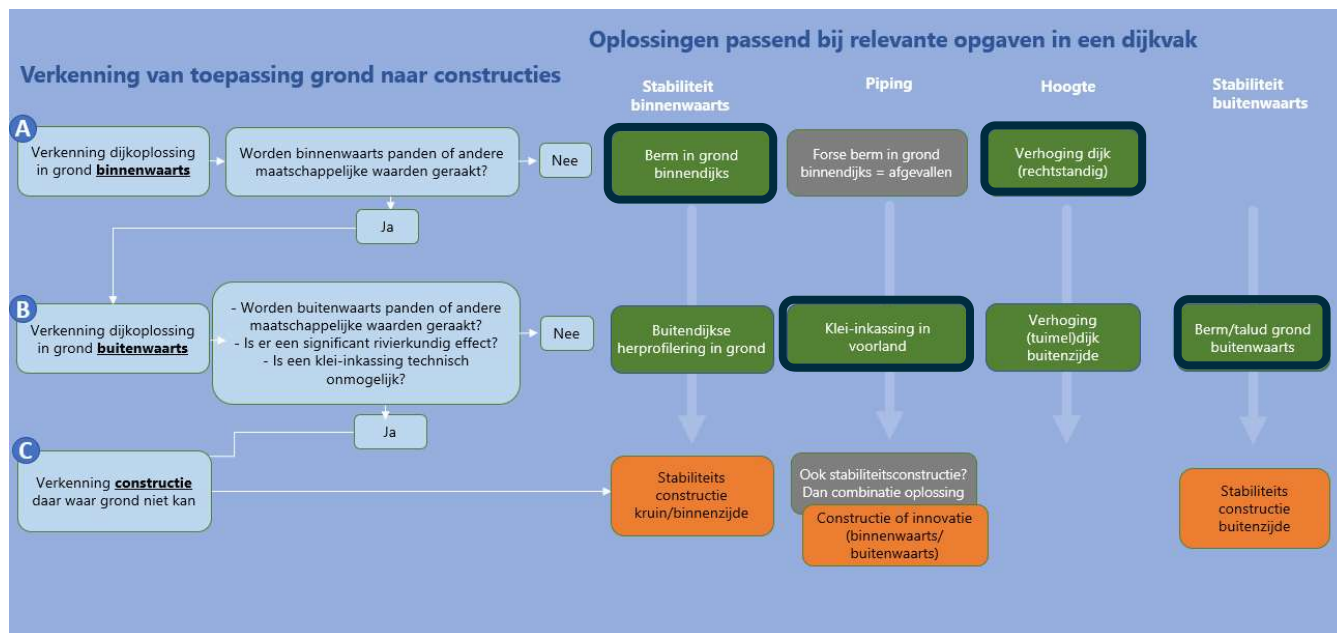
## Dijkvak 3\_2

Dijkvak 3\_2 is afgekeurd op stabiliteit binnen- en buitenwaarts, piping en hoogte.

Onvoldoende *stabiliteit binnenwaarts* kan leiden tot afschuiving van grond. Om dit te voorkomen is in eerste instantie gezocht naar een binnenwaartse oplossing in grond (zie A in schema). Omdat in dijkvak 3\_2 aan de binnenzijde geen woningen liggen of andere maatschappelijke waarden is in dit dijkvak gekozen voor een berm in grond binnendijks.

*Piping* kan leiden tot het uitspoelen van zandlagen onder de dijk. Om dit te voorkomen is in eerste instantie gezocht naar een binnenwaartse oplossing in grond (zie A in schema). Deze is afgefallen vanwege de forse omvang (pipingbermen van meer dan 50 meter breed) en daarmee samenhangende impact op de omgeving. Klei-inkassingen in het voorland blijken op deze locatie wel mogelijk (zie B in schema) vanwege de weerstand in het voorland. Buitendijks worden geen panden of maatschappelijke waarden geraakt door de klei-inkassingen.

Er is een *hoogte*opgave in dit dijkvak. De dijk wordt rechtstandig verhoogd.

Onvoldoende *stabiliteit buitenwaarts* kan leiden tot afschuiving van grond naar de rivier toe. Om dit te voorkomen wordt grond aangebracht aan de buitenzijde. Dit leidt niet tot het raken van maatschappelijke waarden of ontstaan van significant rivierkundig effect. De locatie is niet rivierkundig gevoelig, de Diedensche Uiterdijk is stromingsluw.

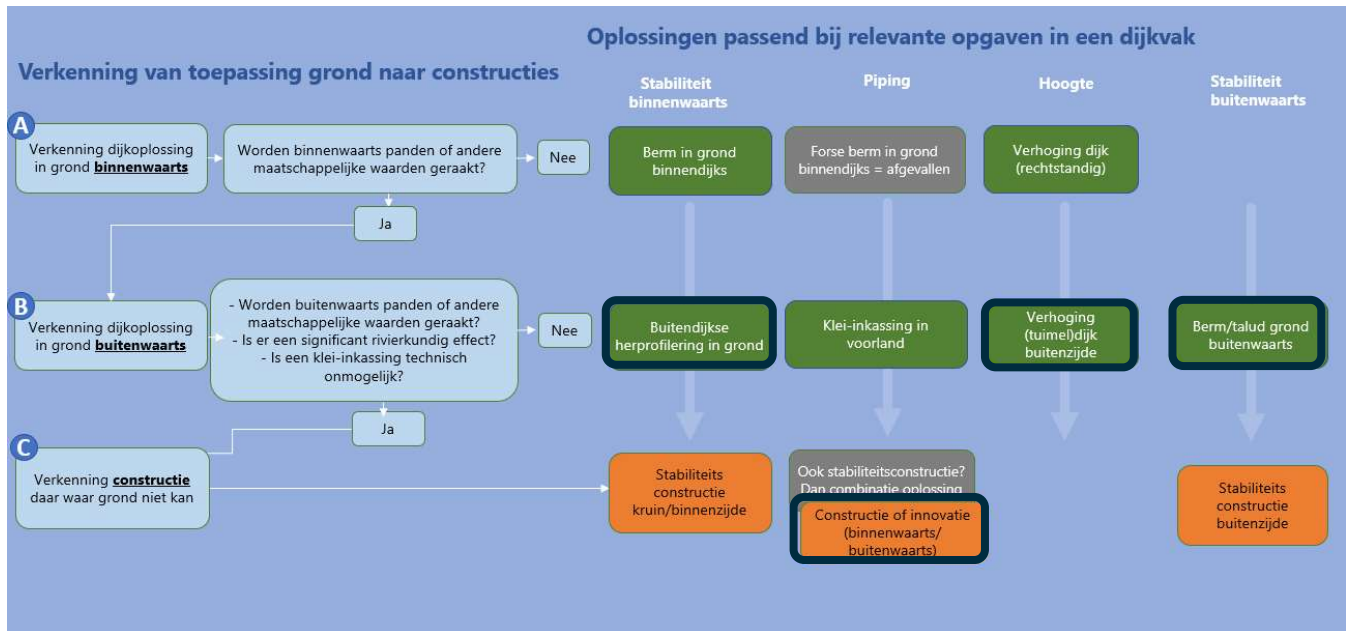
## Dijkvak 3\_3

Dijkvak 3\_3 is afgekeurd op stabiliteit binnen- en buitenwaarts, piping en hoogte.

Onvoldoende *stabiliteit binnenwaarts* kan leiden tot afschuiving van grond. Om dit te voorkomen is in eerste instantie gezocht naar een binnenwaartse oplossing in grond (zie A in schema). Omdat in dijkvak 3-3 aan de binnenzijde woningen liggen is gekeken naar een oplossing in grond buitenwaarts (zie B in schema). Een dergelijke maatregel betreft een buitendijkse herprofilering in grond. De locatie is niet rivierkundig gevoelig, de Diedensche Uiterdijk is stromingsluw.

*Piping* kan leiden tot het uitspoelen van zandlagen onder de dijk. Op deze locatie is een klei-inkassing niet toepasbaar omdat de rivier te dicht bij de dijk ligt en er onvoldoende weerstand is in het voorland. Omdat er binnendijks maatschappelijke waarden liggen is een constructie (zie C in schema) toegepast.

Er is een *hoogte*opgave in dit dijkvak. De dijk wordt verhoogd aan de buitenzijde.

Onvoldoende *stabiliteit buitenwaarts* kan leiden tot afschuiving van grond naar de rivier toe. Om dit te voorkomen wordt grond aangebracht aan de buitenzijde. Dit leidt niet tot het raken van maatschappelijke waarden of ontstaan van significant rivierkundig effect. De locatie is niet rivierkundig gevoelig, de Diedensche Uiterdijk is stromingsluw.
