# Factsheets redenerlijn

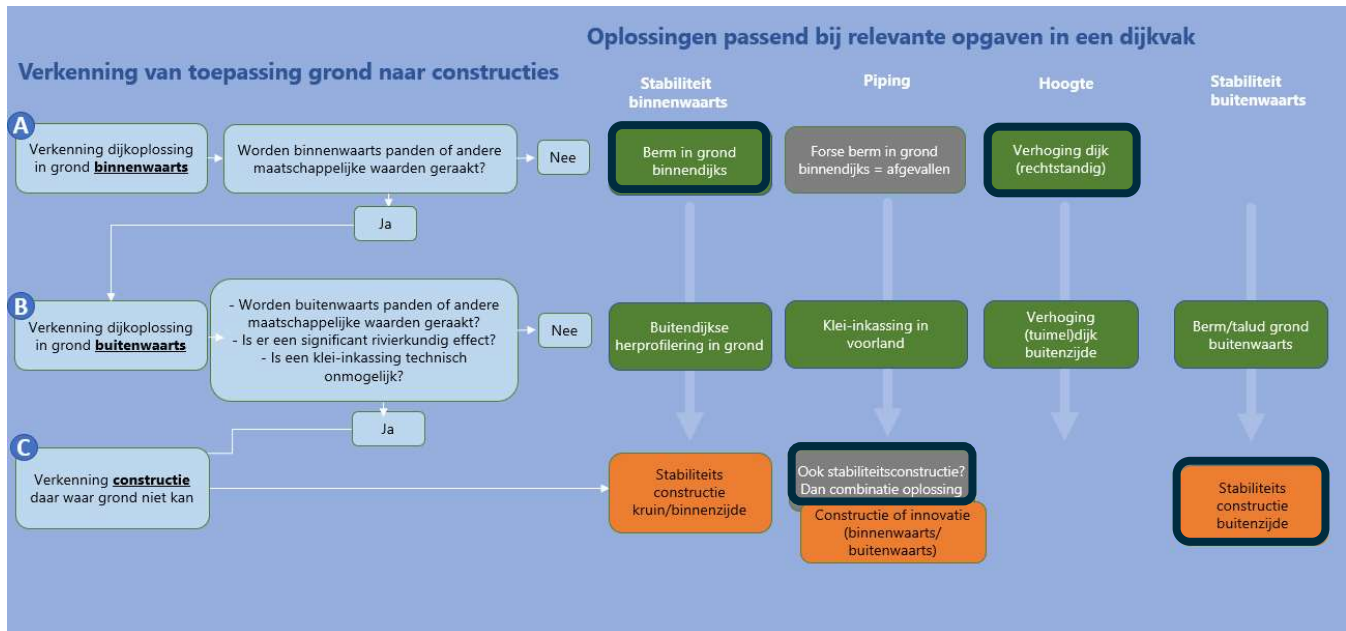
## Dijkvak 3\_4

Dijkvak 3\_4 is afgekeurd op stabiliteit binnen- en buitenwaarts, piping en hoogte.

Onvoldoende *stabiliteit binnenwaarts* kan leiden tot afschuiving van grond. Om dit te voorkomen is in eerste instantie gezocht naar een binnenwaartse oplossing in grond (zie A in schema). Omdat in dijkvak 3\_4 aan de binnenzijde (afgezien van op één locatie) geen woningen of andere maatschappelijke waarden liggen is in dit dijkvak gekozen voor een berm in grond binnendijks. Bij de woning wordt de dijk lokaal versterkt met een stabiliteitsconstructie aan de binnenzijde

*Piping* kan leiden tot het uitspoelen van zandlagen onder de dijk. Om dit te voorkomen is in eerste instantie gezocht naar een binnenwaartse oplossing in grond (zie A in schema). Deze is afgevallen vanwege de forse omvang (pipingbermen van meer dan 50 meter breed) en daarmee samenhangende impact op de omgeving. Klei-inkassingen in het voorland blijken niet mogelijk (zie B in schema) omdat de watergangen in het voorland zorgen voor onvoldoende weerstand. Constructies bleken een goed alternatief (zie C in schema). Omdat er in dijkvak 3-4 al voorzien is in een constructie voor stabiliteit buitendijks, wordt de dijk versterkt met een gecombineerde stabiliteit- en piping constructie. Op deze wijze hoeft er geen ingreep in de bodem plaats te vinden op twee locaties en worden twee faalmechanisme in één keer gediend.

Er is een *hoogte*opgave in dit dijkvak. De dijk wordt rechtstandig verhoogd.

Onvoldoende *stabiliteit buitenwaarts* kan leiden tot afschuiving van grond naar de rivier toe. Om dit te voorkomen wordt in eerste instantie gezocht naar het aanbrengen van grond aan de buitenzijde. Gezien de ligging van maatschappelijk relevante waterpartij is uiteindelijk gekozen voor een stabiliteitsconstructie.

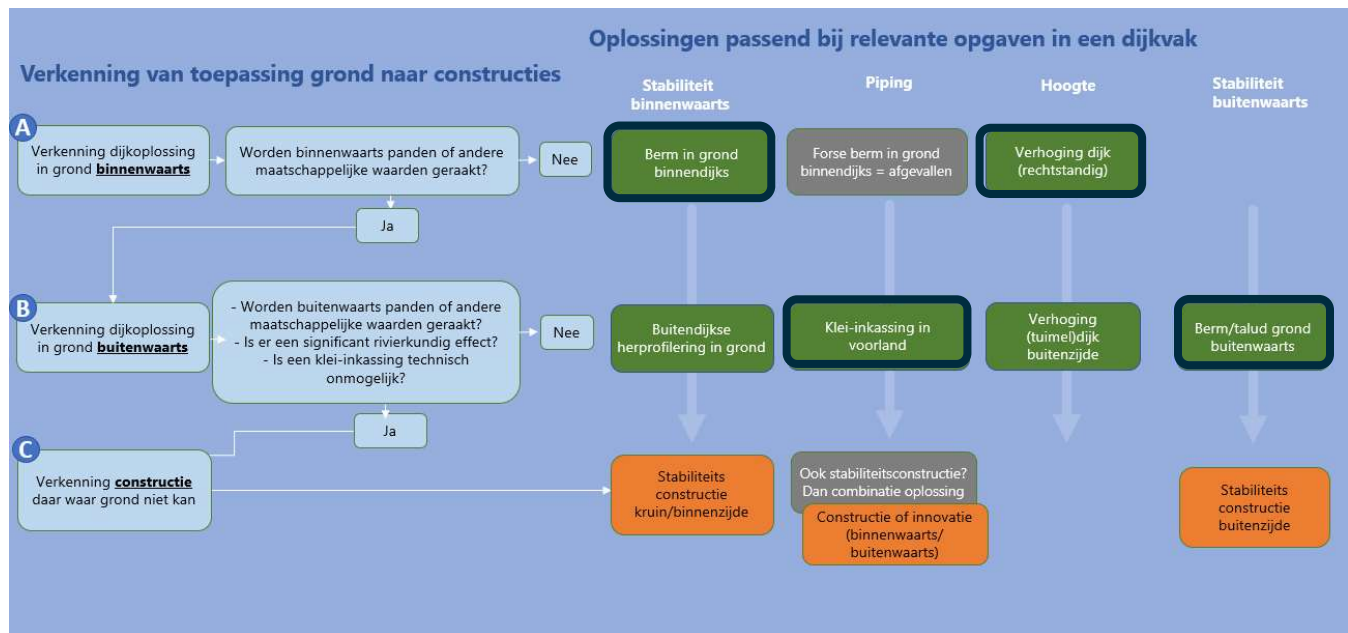
## Dijkvak 3\_5

Dijkvak 3\_5 is afgekeurd op stabiliteit binnenwaarts, piping, hoogte en stabiliteit buitenwaarts.

Onvoldoende *stabiliteit binnenwaarts* kan leiden tot afschuiving van grond. Om dit te voorkomen is in eerste instantie gezocht naar een binnenwaartse oplossing in grond (zie A in schema). Omdat in dijkvak 3\_5 overwegend aan de binnenzijde geen woningen of andere maatschappelijke waarden liggen is in dit dijkvak gekozen voor een berm in grond binnendijks. Uitzondering hierop vormen drie woningen waar maatwerkoplossingen plaatsvinden.

*Piping* kan leiden tot het uitspoelen van zandlagen onder de dijk. Om dit te voorkomen is in eerste instantie gezocht naar een binnenwaartse oplossing in grond (zie A in schema). Deze is afgevallen vanwege de forse omvang (pipingbermen van meer dan 50 meter breed) en daarmee samenhangende impact op de omgeving. Klei-inkassingen in het voorland blijken op deze locatie wel mogelijk (zie B in schema) vanwege de weerstand in het voorland. Buitendijks worden geen panden of maatschappelijke waarden geraakt door de klei-inkassingen.

Er is een *hoogte*opgave in dit dijkvak. De dijk wordt rechtstandig verhoogd.

Onvoldoende *stabiliteit buitenwaarts* kan leiden tot afschuiving van grond naar de rivier toe. Om dit te voorkomen wordt grond aangebracht aan de buitenzijde. Dit leidt niet tot het raken van maatschappelijke waarden of ontstaan van significant rivierkundig effect. De locatie is niet rivierkundig gevoelig, de Diedensche Uiterdijk is stromingsluw.

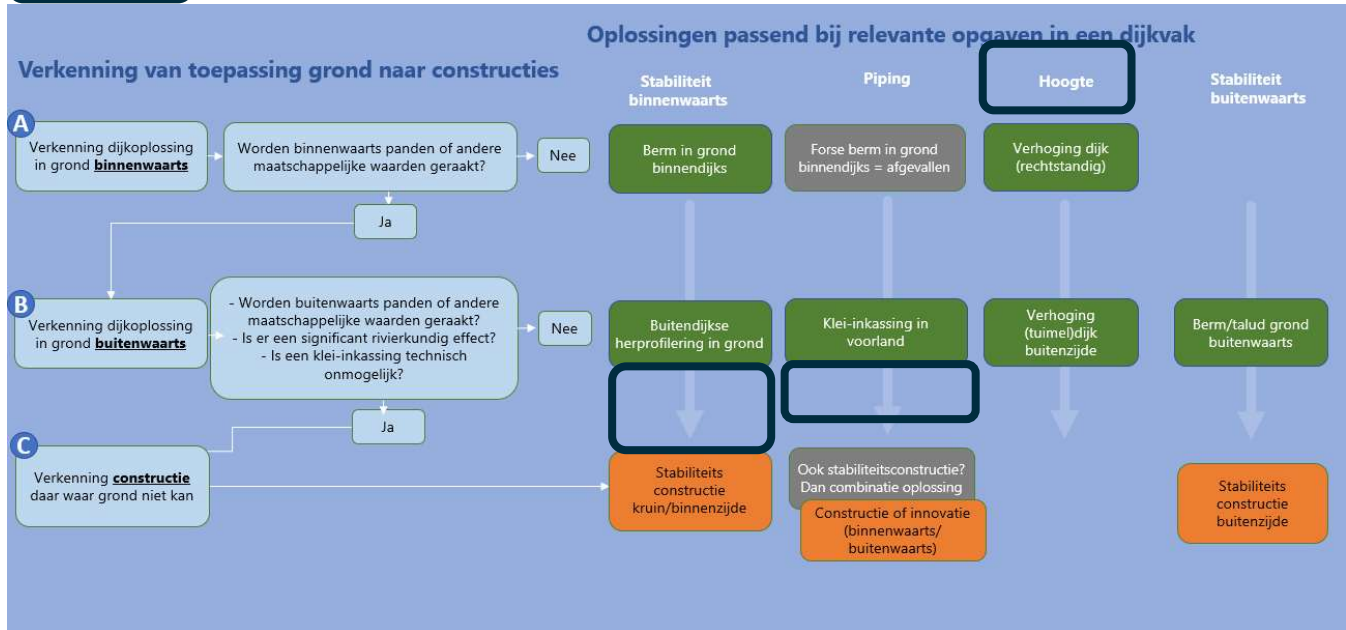
## Dijkvak 4\_1

Dijkvak 4\_1 is afgekeurd op stabiliteit binnenwaarts, piping en hoogte. Er is geen opgave voor stabiliteit buitenwaarts.

Er is een *hoogte*opgave in dit dijkvak. De dijk wordt rechtstandig verhoogd.

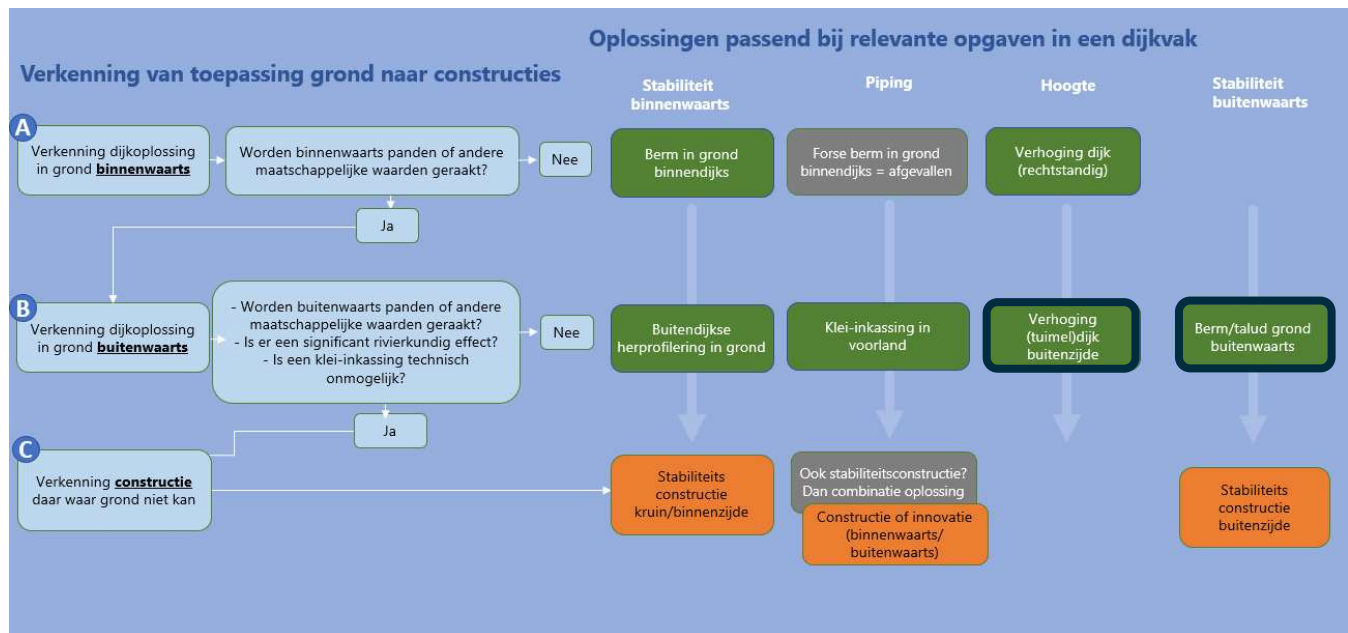
## Dijkvak 4\_2

Dijkvak 4\_2 is afgekeurd op stabiliteit buitenwaarts en hoogte.

Er is een *hoogte*opgave in dit dijkvak. De dijk wordt verhoogd aan de buitenzijde.

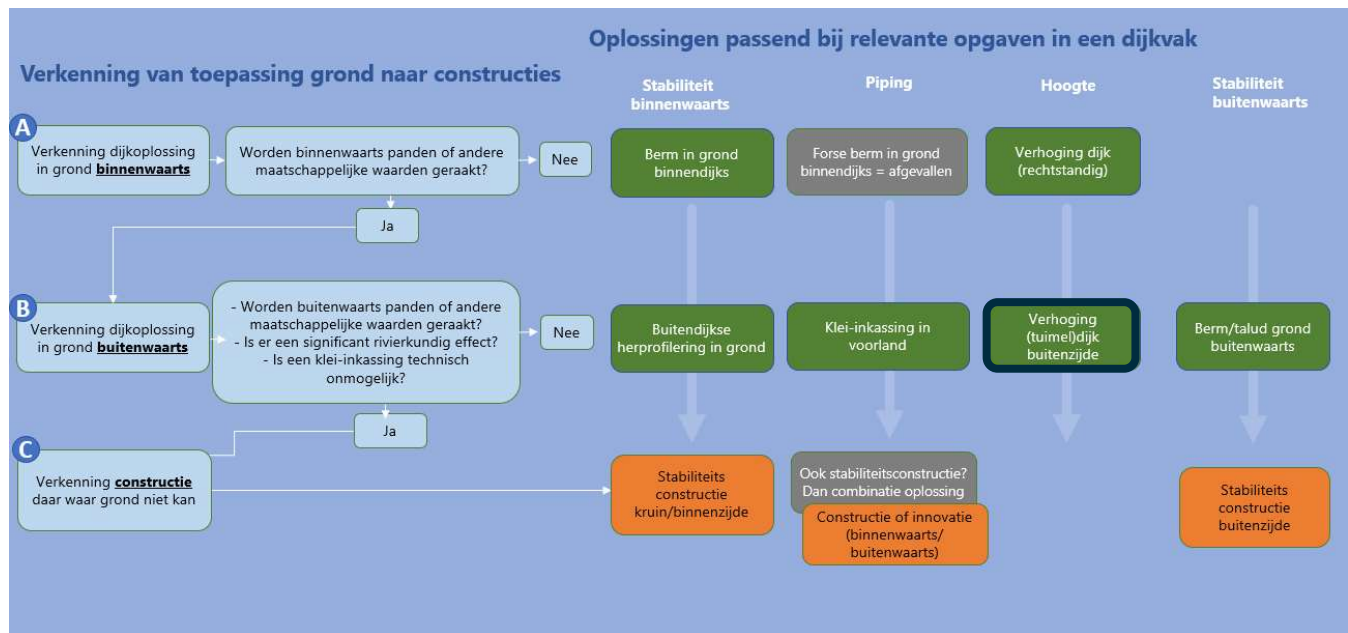
## Dijkvak 4\_3

Dijkvak 4\_3 is afgekeurd op hoogte. Er is geen opgave voor stabiliteit binnenwaarts, stabiliteit buitenwaarts en piping.

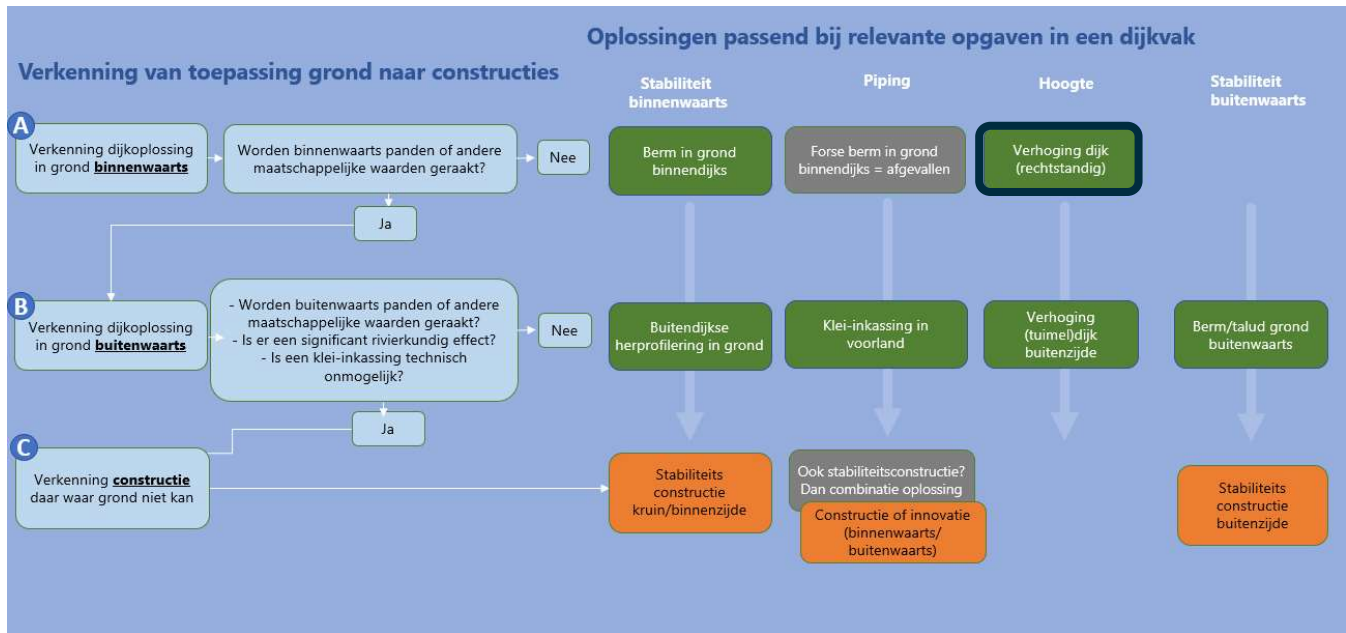
## Dijkvak 4\_4

Dijkvak 4\_4 is afgekeurd op hoogte. Er is geen opgave voor stabiliteit binnenwaarts, stabiliteit buitenwaarts en piping.

Er is een *hoogte*opgave in dit dijkvak. De dijk wordt rechtstandig verhoogd.

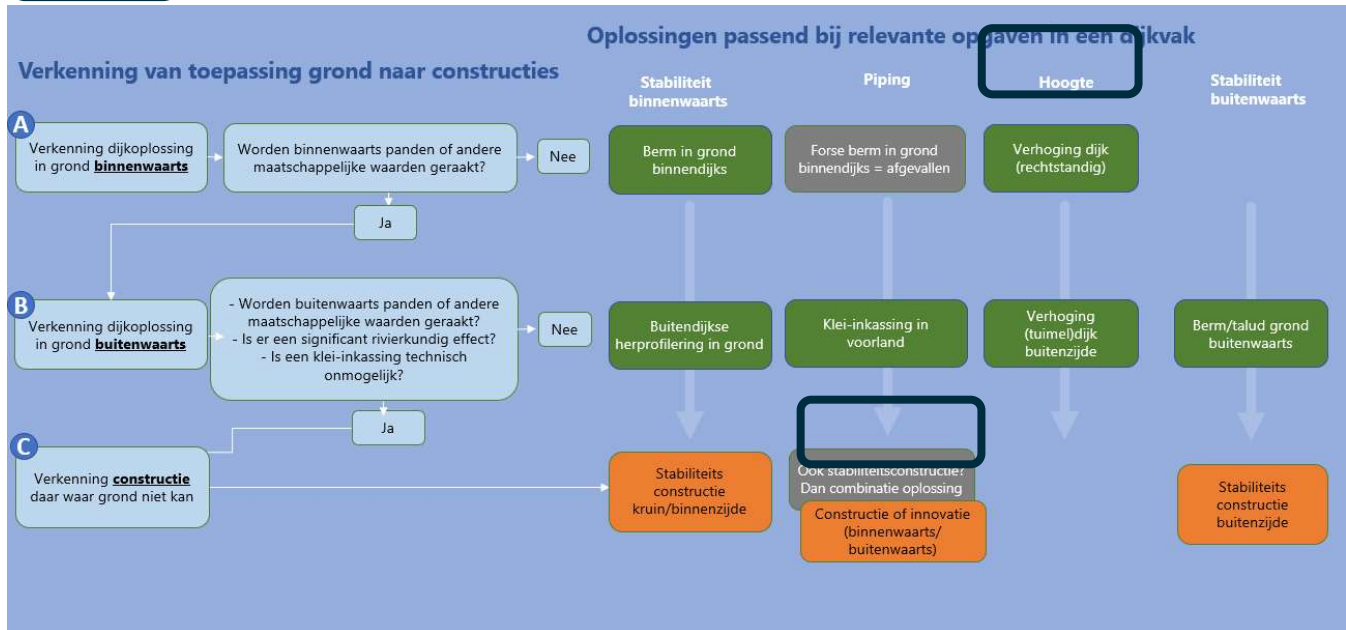
## Dijkvak 4\_5

Dijkvak 4\_5 is (gedeeltelijk) afgekeurd op stabiliteit binnenwaarts, piping en hoogte. Er is geen opgave voor stabiliteit buitenwaarts.

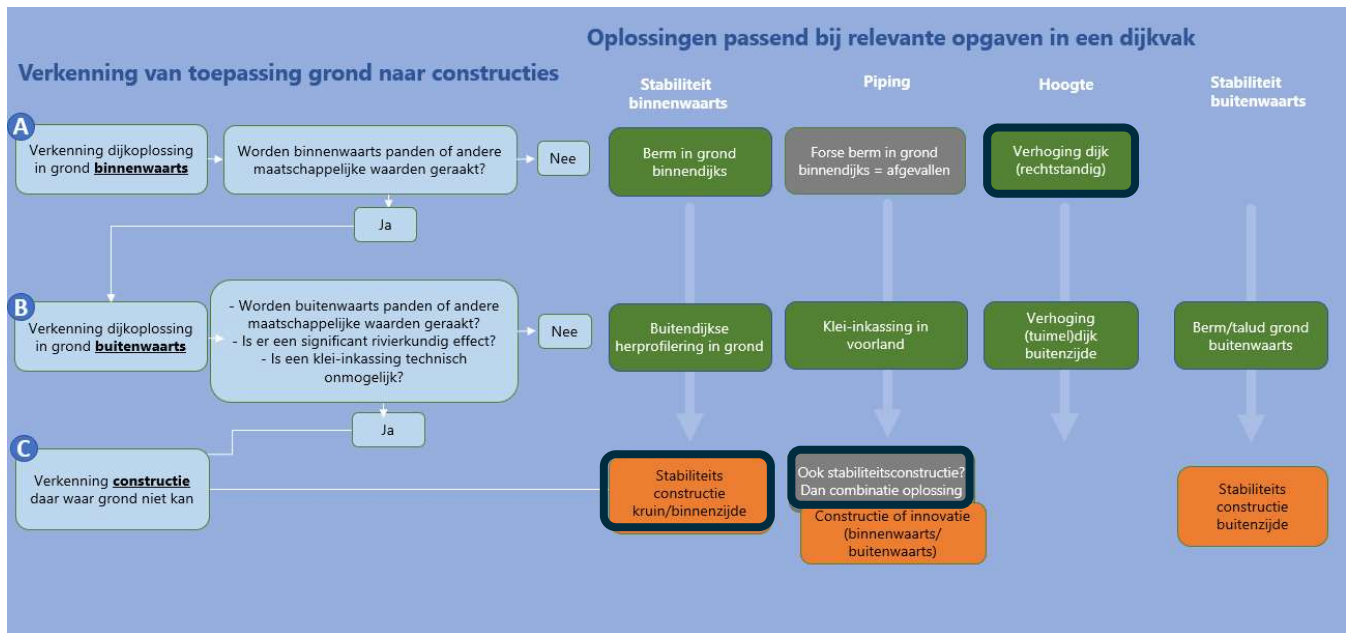
## Dijkvak 5a

Dijkvak 5a is afgekeurd op stabiliteit binnenwaarts, piping en hoogte. Er is geen opgave voor stabiliteit buitenwaarts.

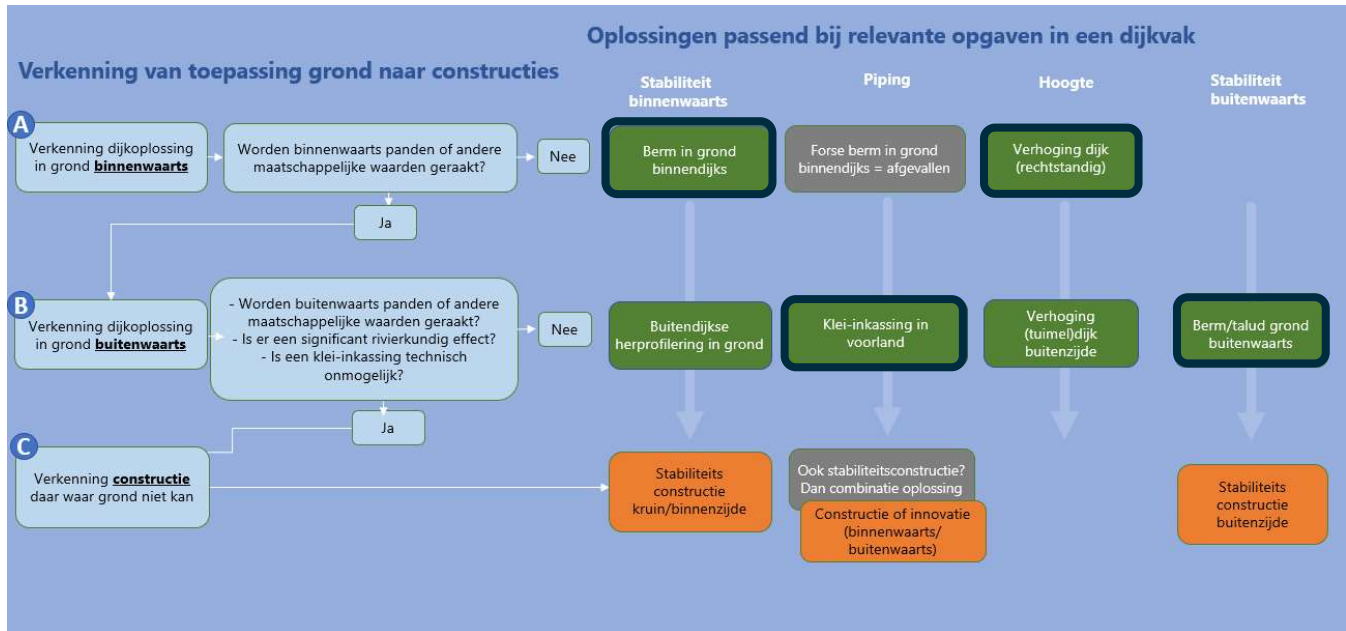
## Dijkvak 5b\_1

Dijkvak 5b\_1 is afgekeurd op stabiliteit binnenwaarts, stabiliteit buitenwaarts, piping en hoogte.

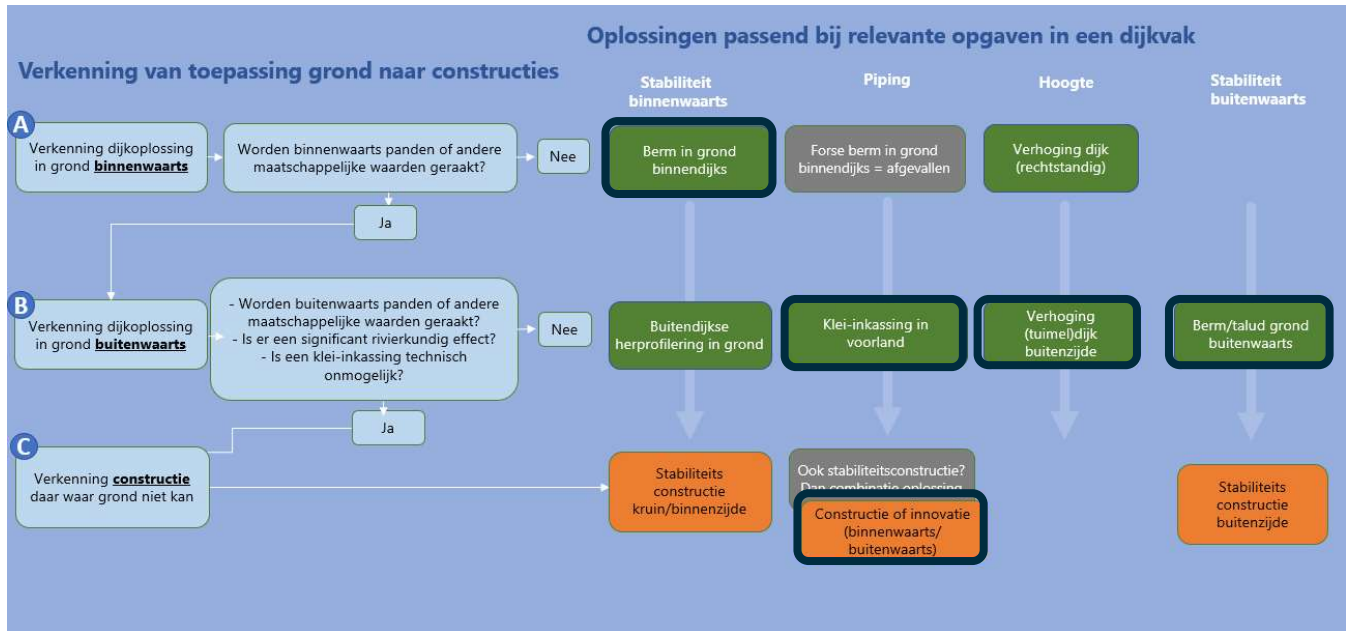
## Dijkvak 5b\_2

Dijkvak 5b\_2 is afgekeurd op stabiliteit binnenwaarts, stabiliteit buitenwaarts, piping en hoogte.

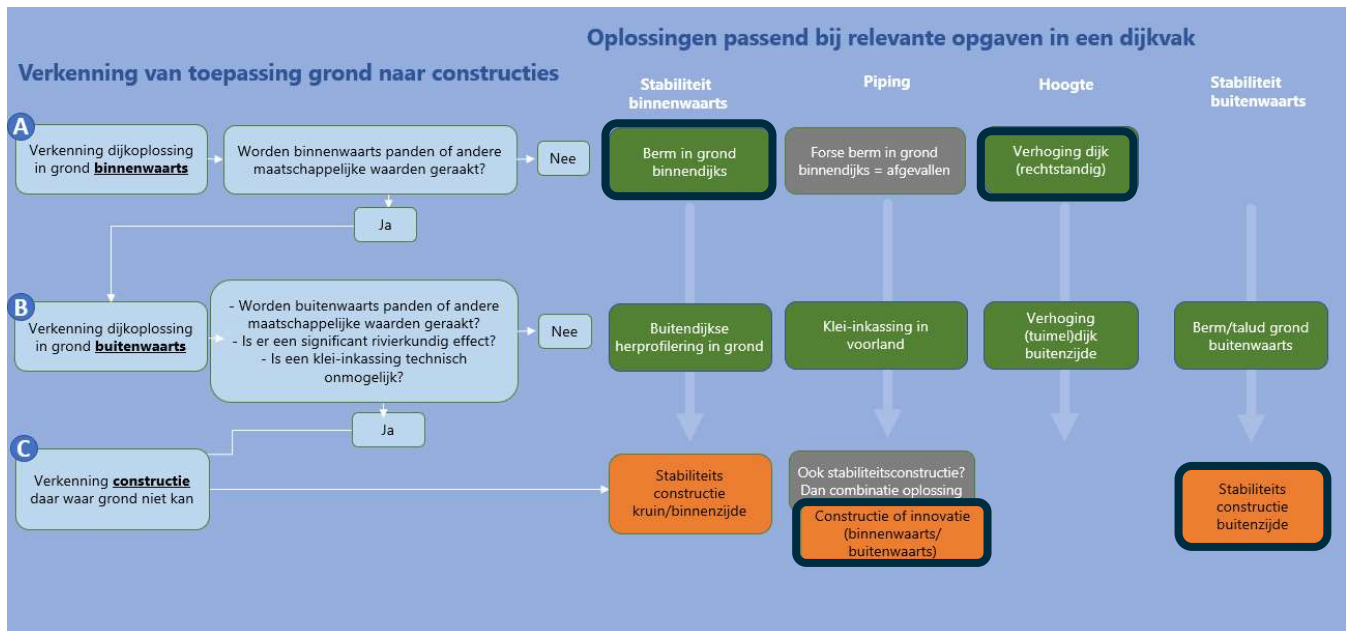
## Dijkvak 5b\_3

Dijkvak 5b\_3 is afgekeurd op stabiliteit binnenwaarts, stabiliteit buitenwaarts, piping en hoogte.

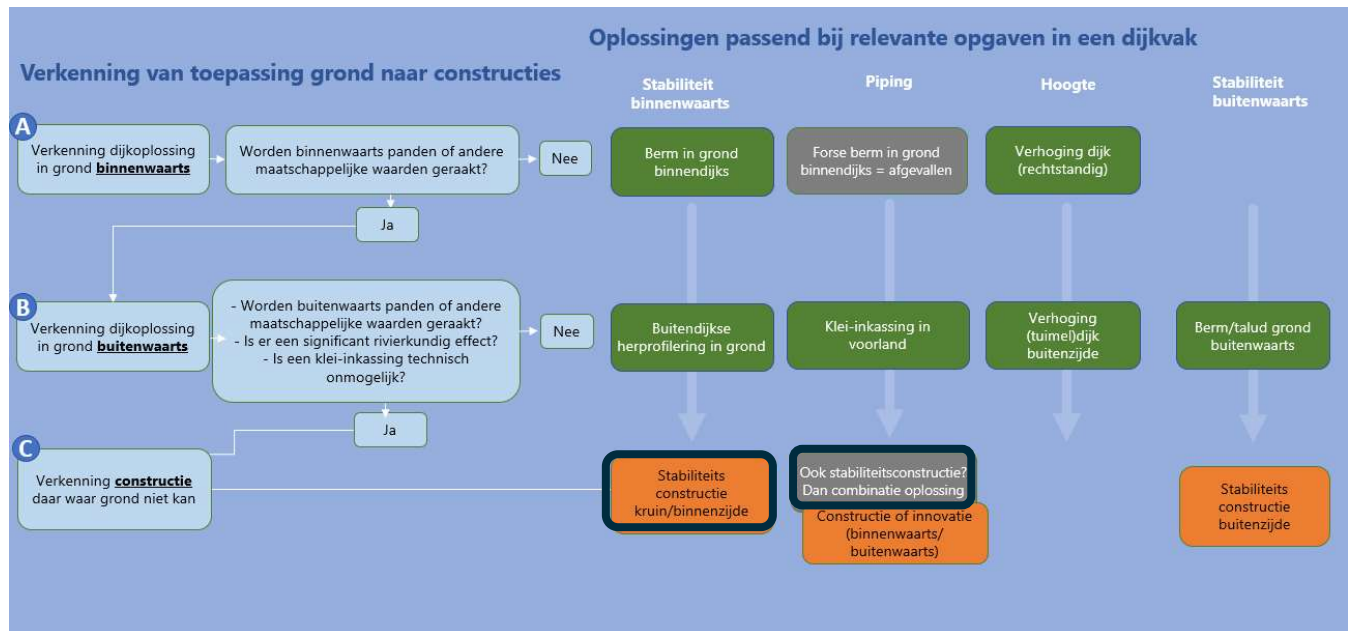
## Dijkvak 6\_1

Dijkvak 6\_1 is afgekeurd op stabiliteit binnenwaarts, piping en hoogte. Er is geen opgave voor stabiliteit buitenwaarts.

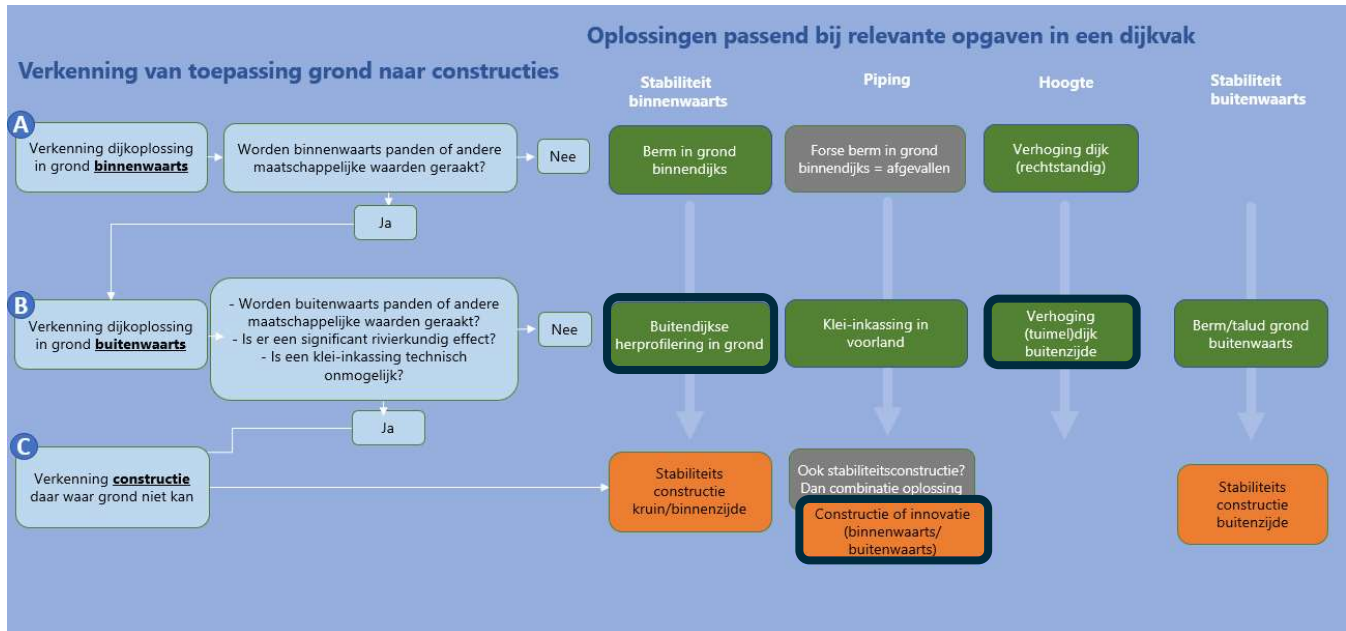
## Dijkvak 6\_2

Dijkvak 6\_2 is afgekeurd op stabiliteit binnenwaarts, piping en hoogte. Er is geen opgave voor stabiliteit buitenwaarts.

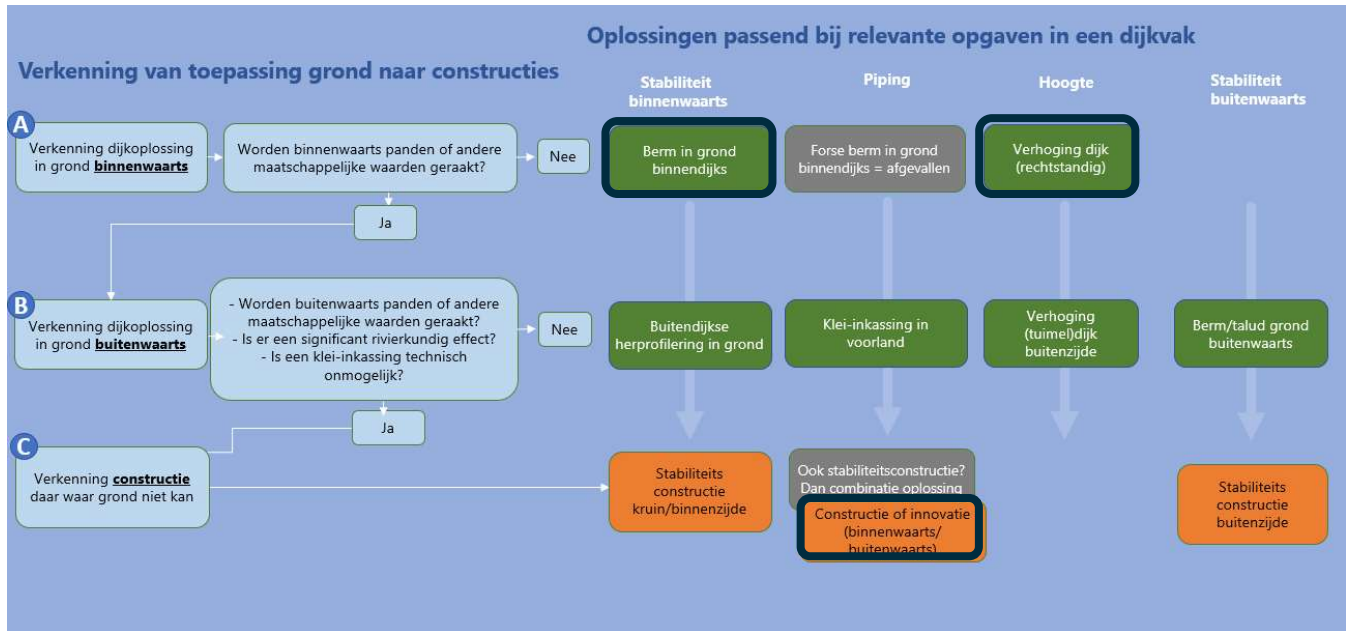
## Dijkvak 7a\_1

Dijkvak 7a\_1 is afgekeurd op stabiliteit binnenwaarts, piping en hoogte. Er is geen opgave voor stabiliteit buitenwaarts.

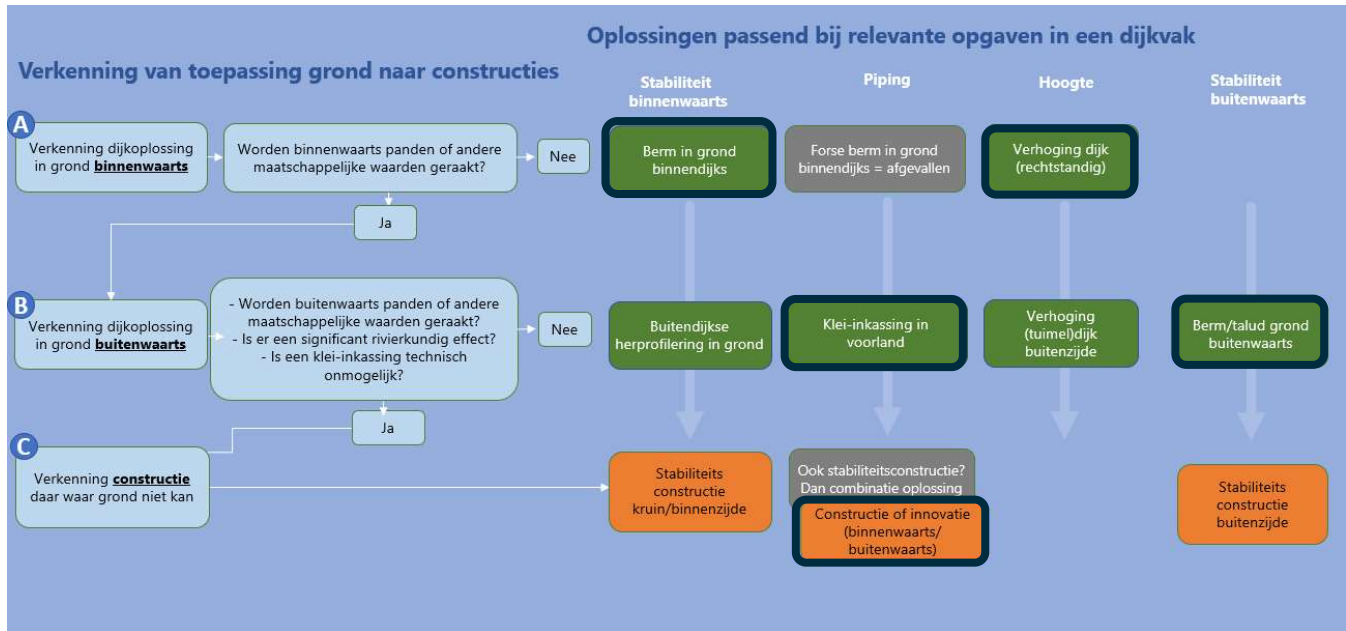
## Dijkvak 7a\_2

Dijkvak 7a\_2 is afgekeurd op stabiliteit binnenwaarts, stabiliteit buitenwaarts, piping en hoogte.

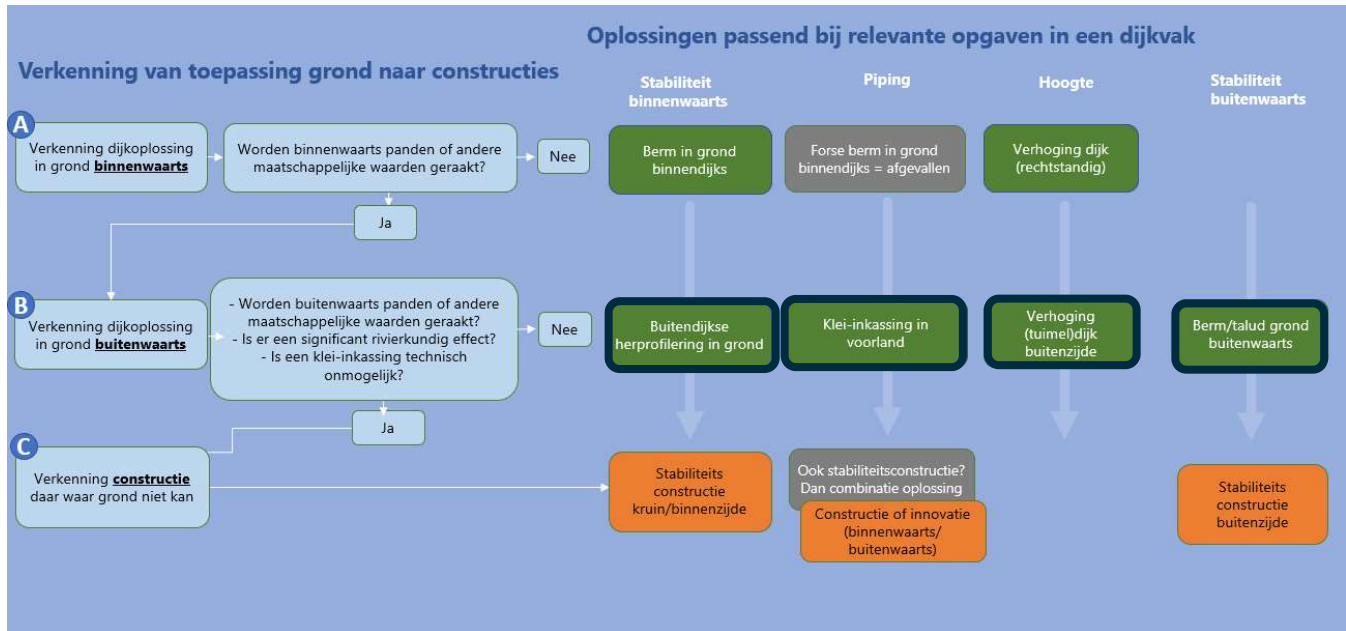
## Dijkvak 7a\_3

Dijkvak 7a\_3 is afgekeurd op stabiliteit binnenwaarts, stabiliteit buitenwaarts, piping en hoogte.

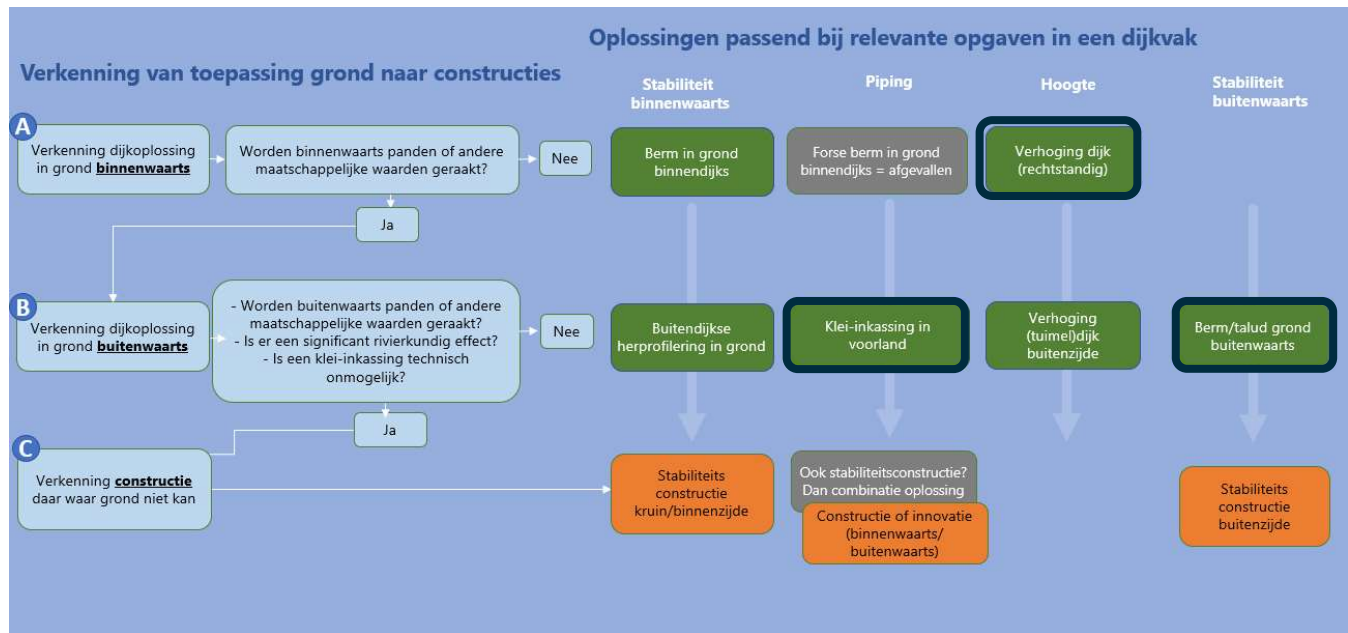
## Dijkvak 7a\_4

Dijkvak 7a\_4 is afgekeurd op piping en hoogte en deels op stabiliteit buitenwaarts. Er is geen opgave voor stabiliteit binnenwaarts.

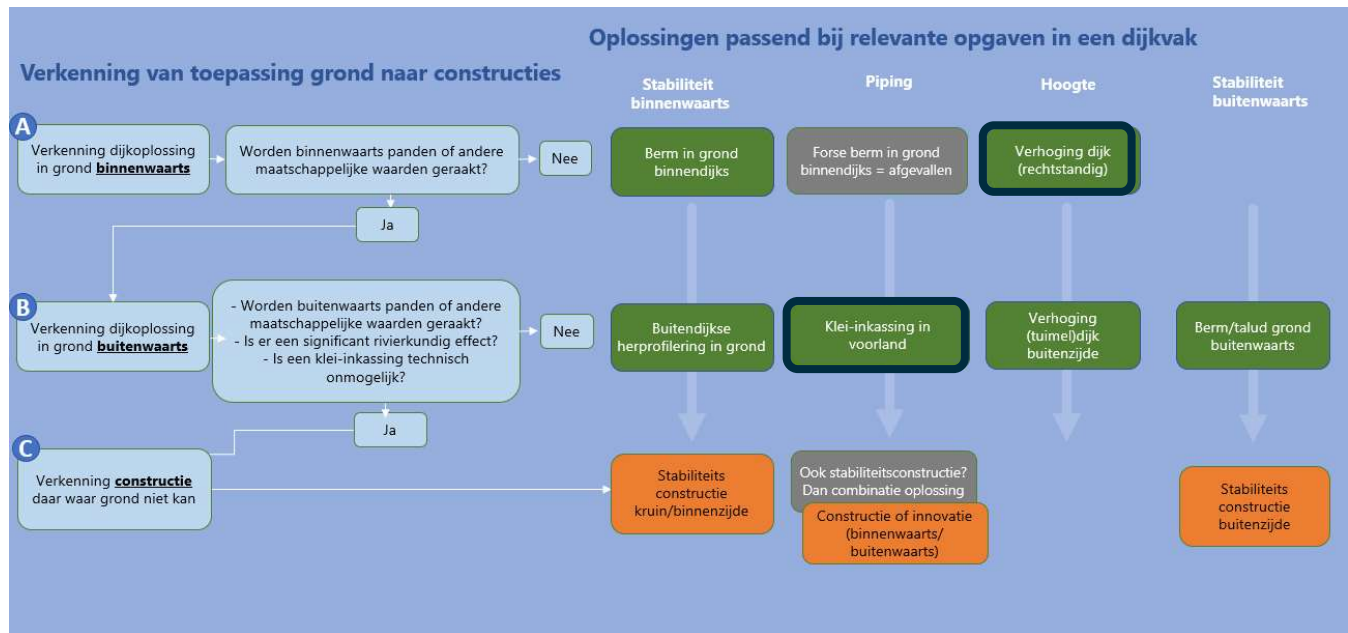
## Dijkvak 7a\_5

Dijkvak 7a\_5 is afgekeurd op piping en hoogte. Er is geen opgave voor stabiliteit buitenwaarts en binnenwaarts.

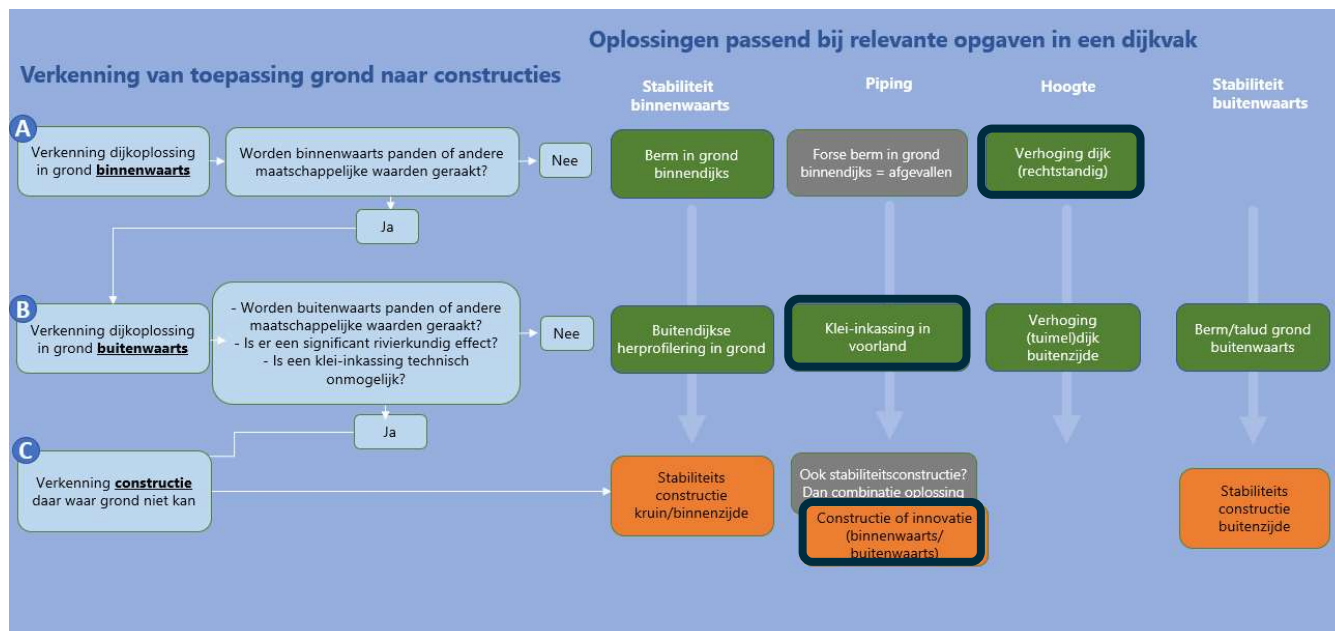
## Dijkvak 7b\_1

Dijkvak 7b\_1 is afgekeurd op piping en hoogte. Er is geen opgave voor stabiliteit buitenwaarts en binnenwaarts.

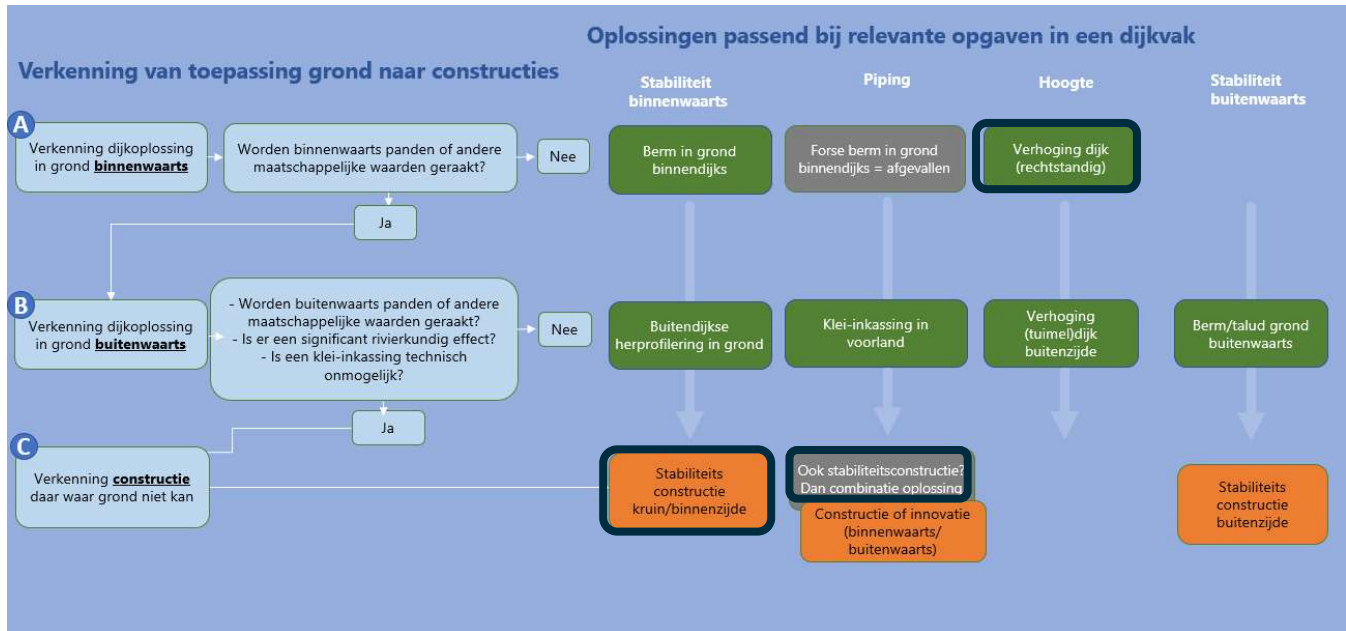
## Dijkvak 7b\_2

Dijkvak 7b\_2 is afgekeurd op stabiliteit binnenwaarts, piping en hoogte. Er is geen opgave voor stabiliteit buitenwaarts.

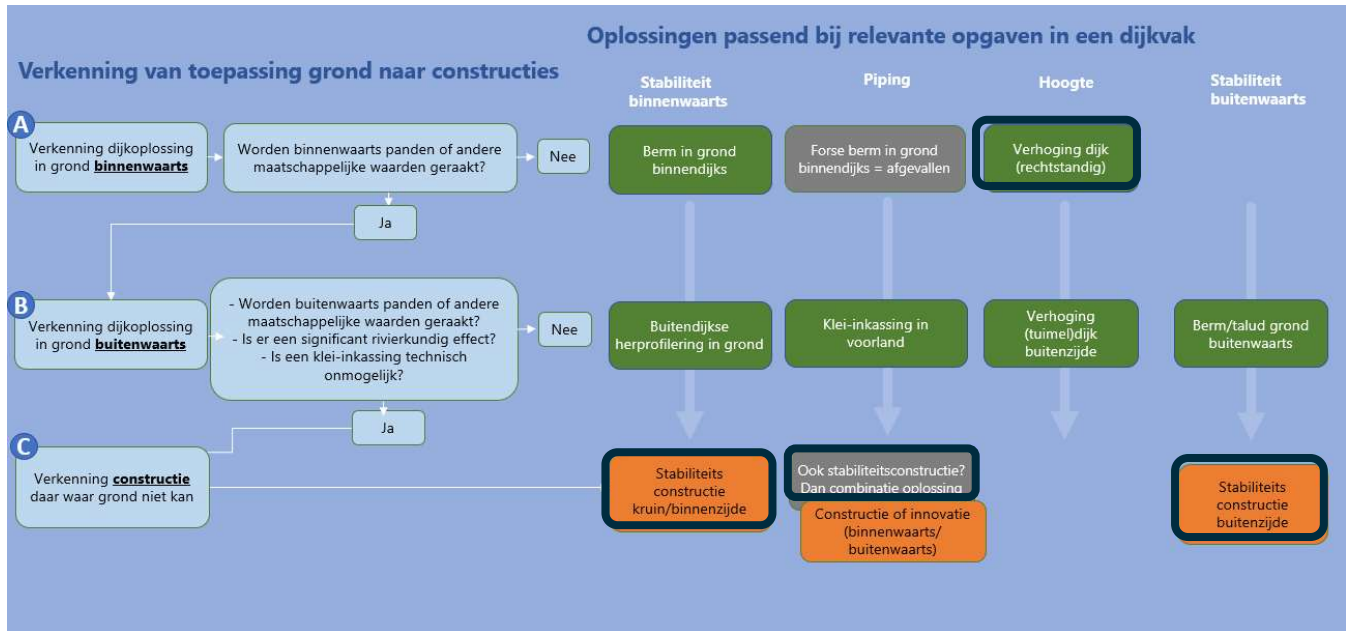
## Dijkvak 7b\_3

Dijkvak 7b\_3 is afgekeurd op stabiliteit binnenwaarts (deels), stabiliteit buitenwaarts (deels), piping en hoogte. Dijkvak 7b-3 is een complex vak met veel maatwerk en overgangen. Onderstaand wordt ingegaan op de hoofdoplossingen van dit dijkvak.

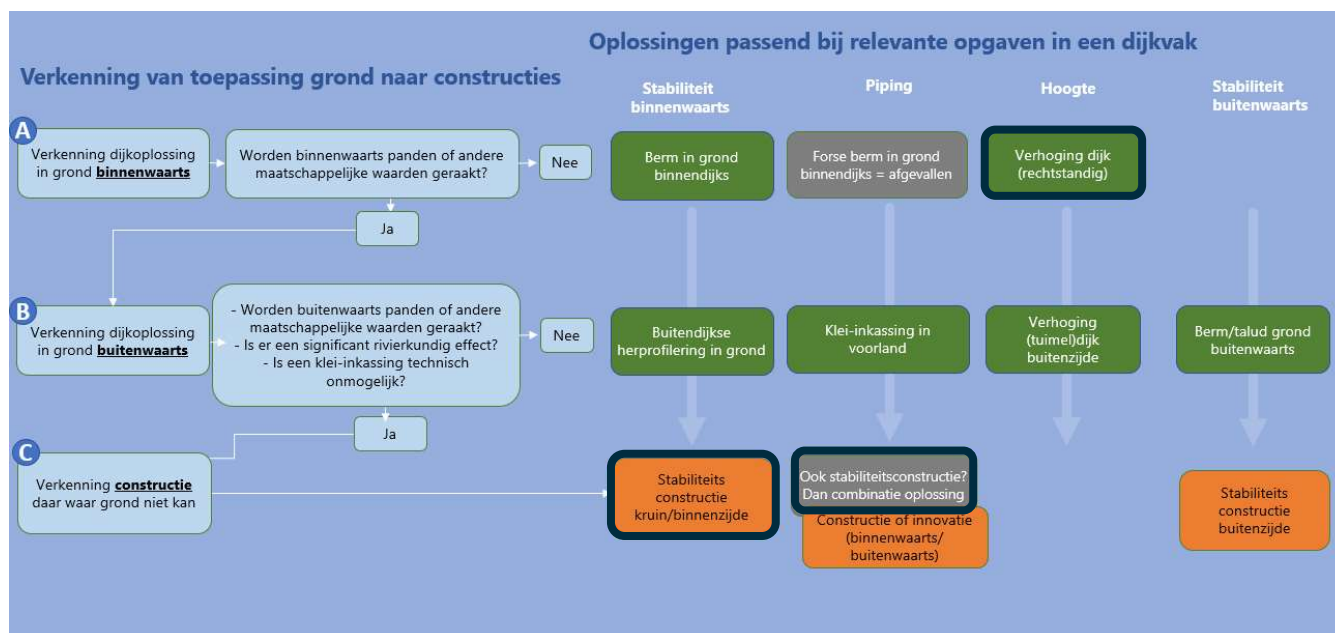
## Dijkvak 8\_1

Dijkvak 8\_1 is afgekeurd op stabiliteit binnenwaarts, piping en hoogte. Er is geen opgave voor stabiliteit buitenwaarts.

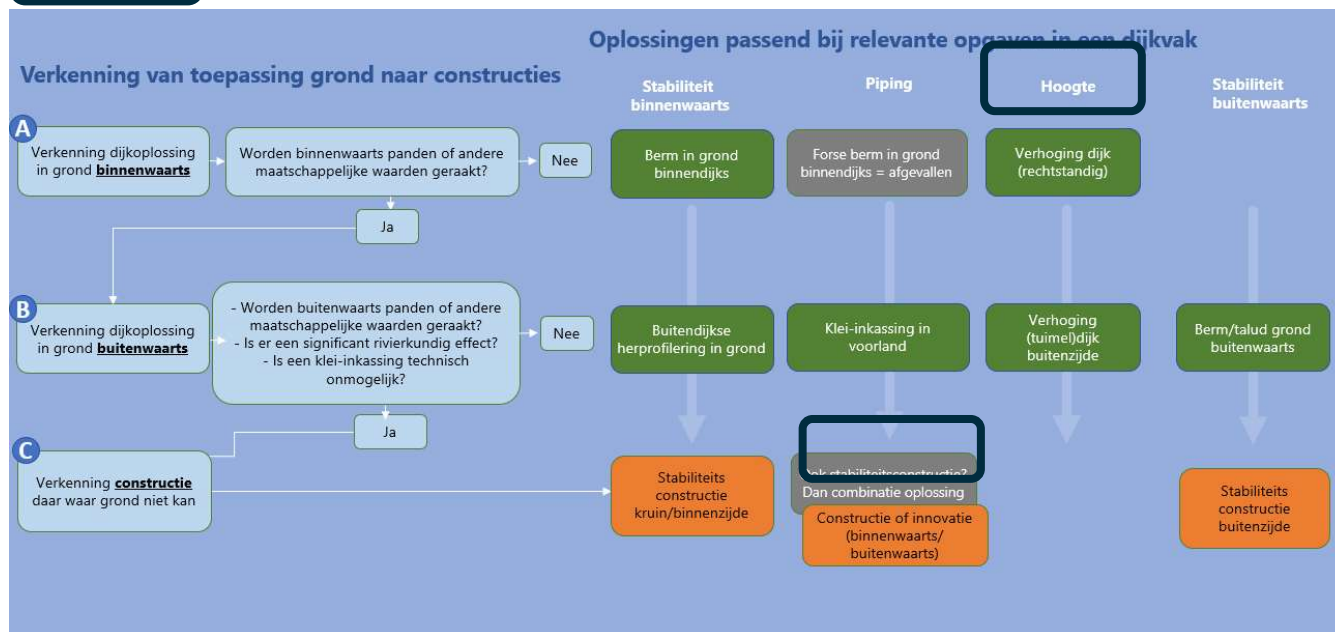
## Dijkvak 8\_2

Dijkvak 8\_2 is afgekeurd op piping en hoogte. Er is geen opgave voor stabiliteit buitenwaarts en stabiliteit binnenwaarts.

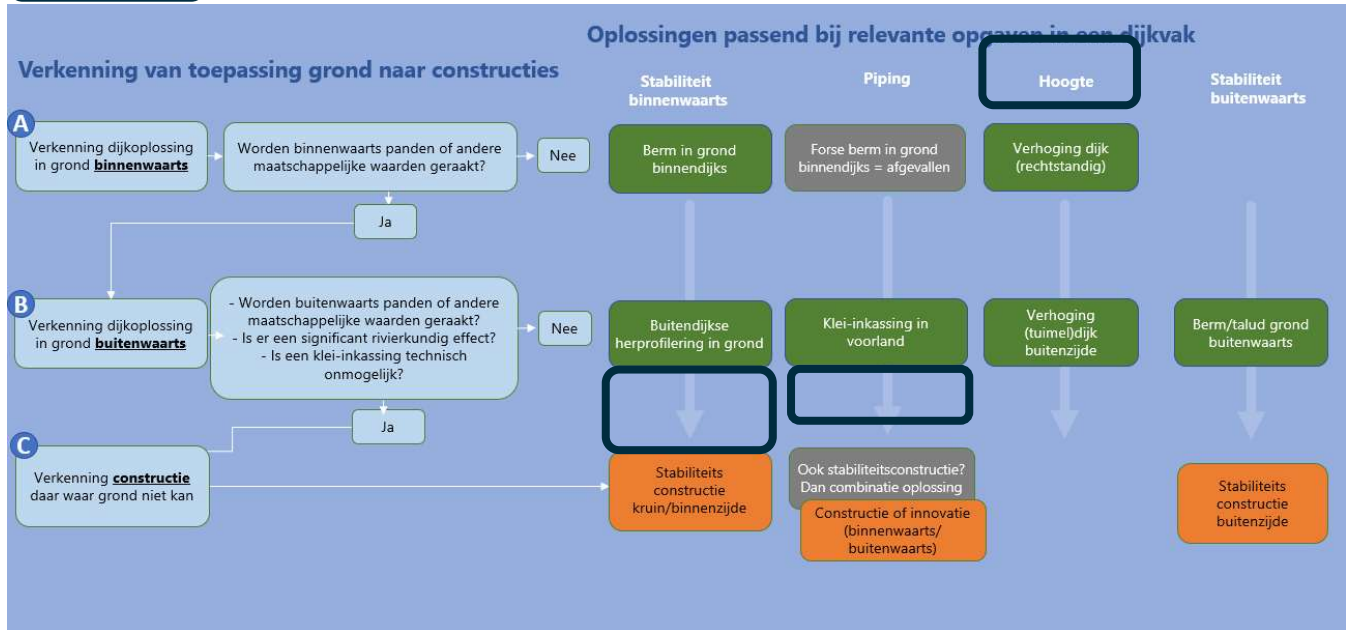
## Dijkvak 9a\_1

Dijkvak 9a\_1 is afgekeurd op stabiliteit binnenwaarts, piping en hoogte. Er is geen opgave voor stabiliteit buitenwaarts (= greppel opgevuld).

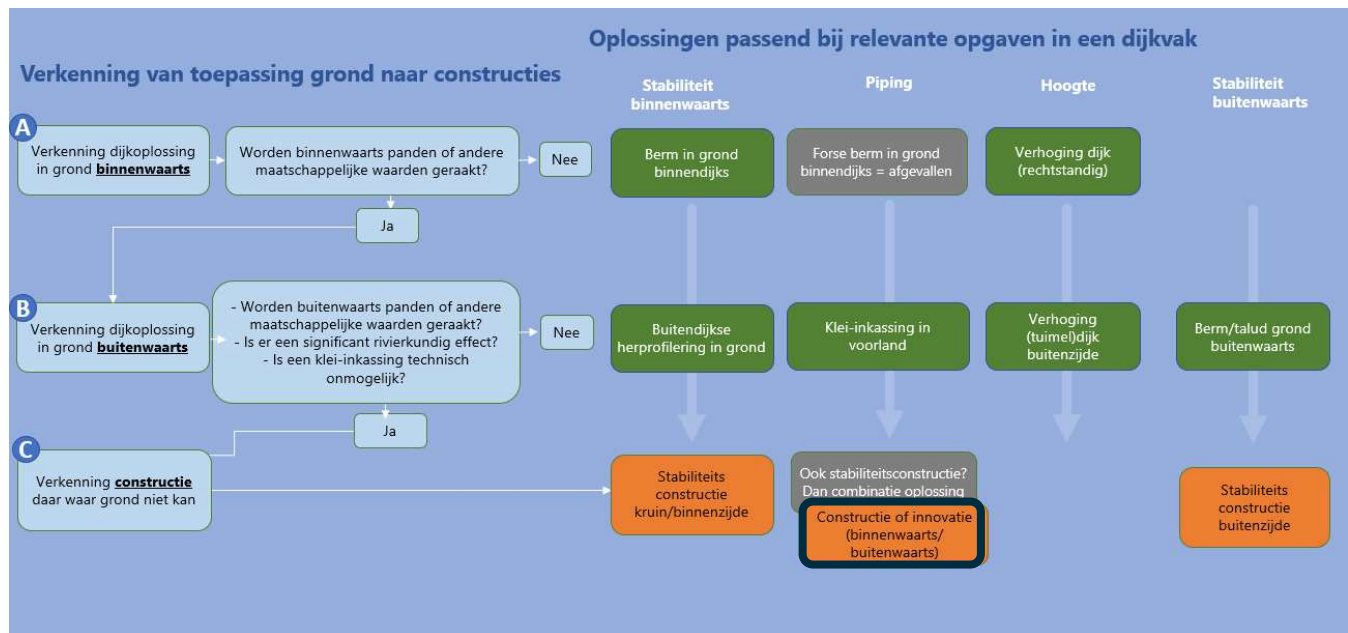
## Dijkvak 9a\_2

Dijkvak 9a\_2 is afgekeurd op piping. Er is geen opgave voor hoogte, stabiliteit buitenwaarts en stabiliteit binnenwaarts.
