# Factsheets redenerlijn

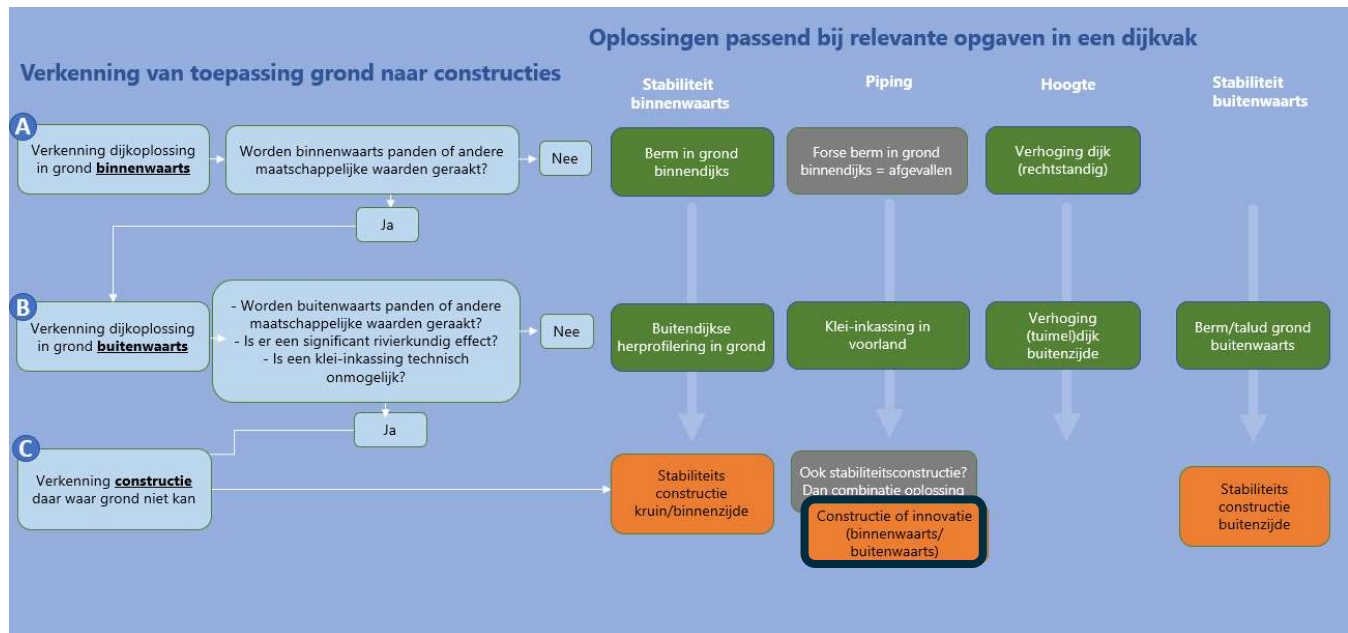
## Dijkvak 9a\_3

Dijkvak 9a\_3 is afgekeurd op piping. Er is geen opgave voor stabiliteit binnenwaarts, stabiliteit buitenwaarts en hoogte.

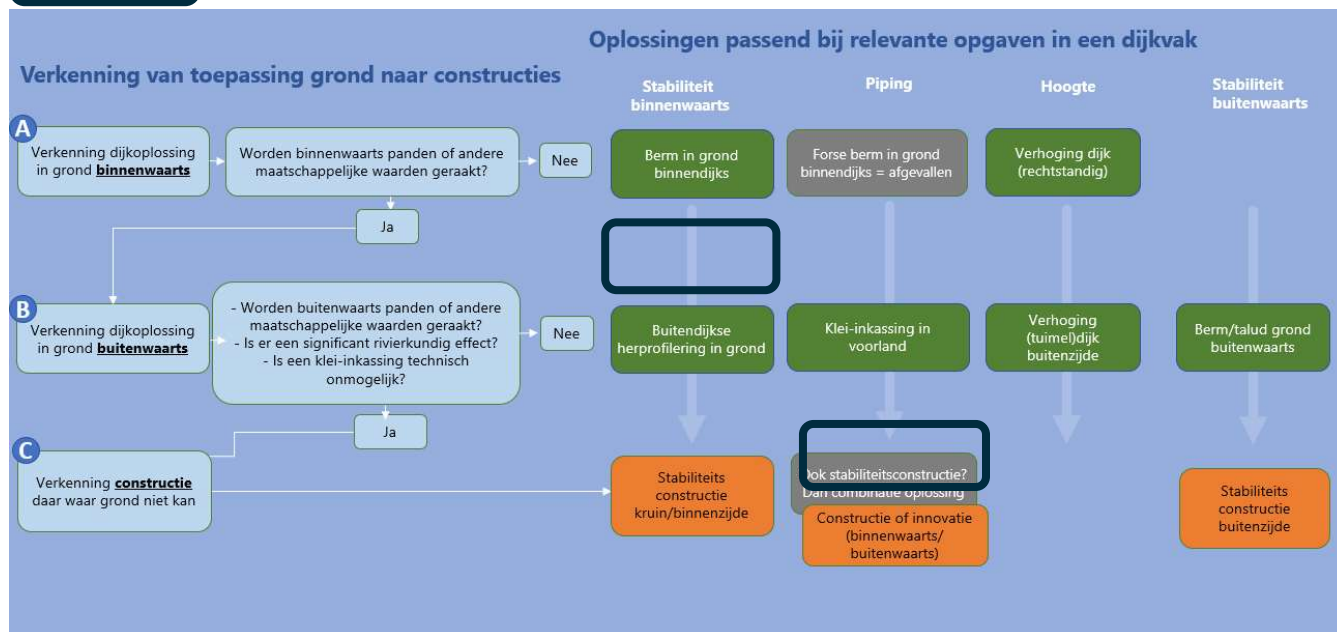
## Dijkvak 9a\_4

Dijkvak 9a\_4 is afgekeurd op stabiliteit binnenwaarts en piping. Er is geen opgave voor stabiliteit buitenwaarts en hoogte.

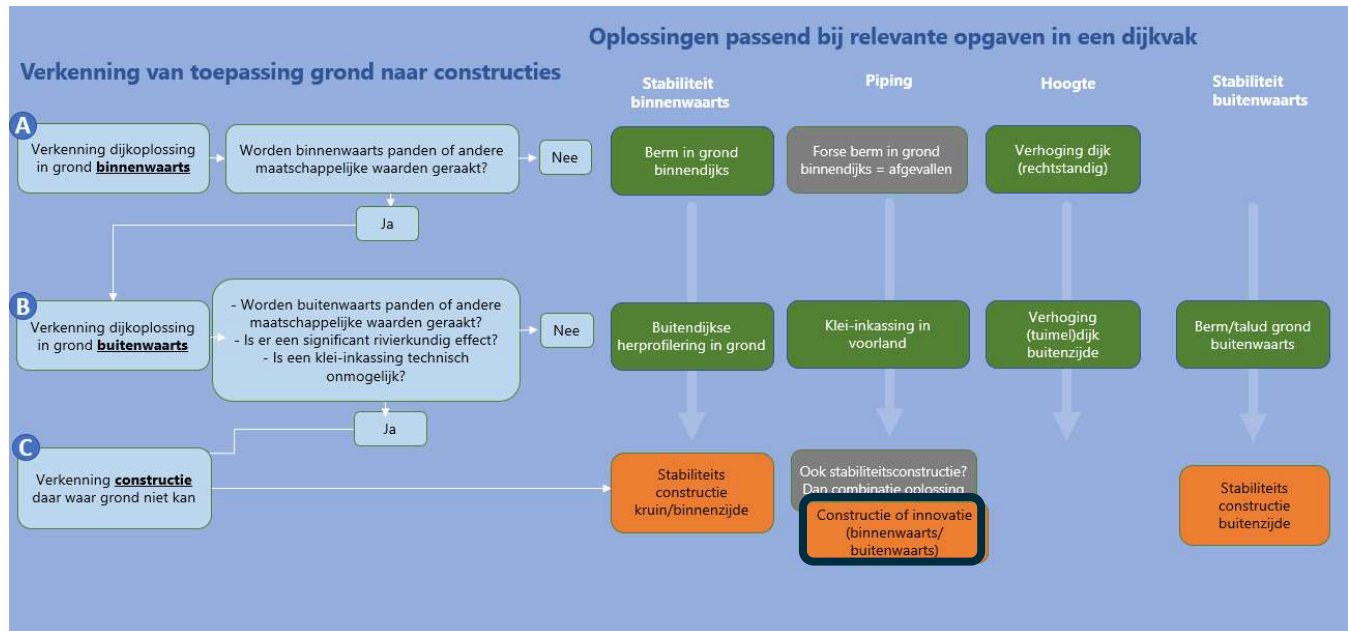
## Dijkvak 9a\_5

Dijkvak 9a\_5 is afgekeurd piping. Er is geen opgave voor stabiliteit buitenwaarts, stabiliteit binnenwaarts en hoogte.

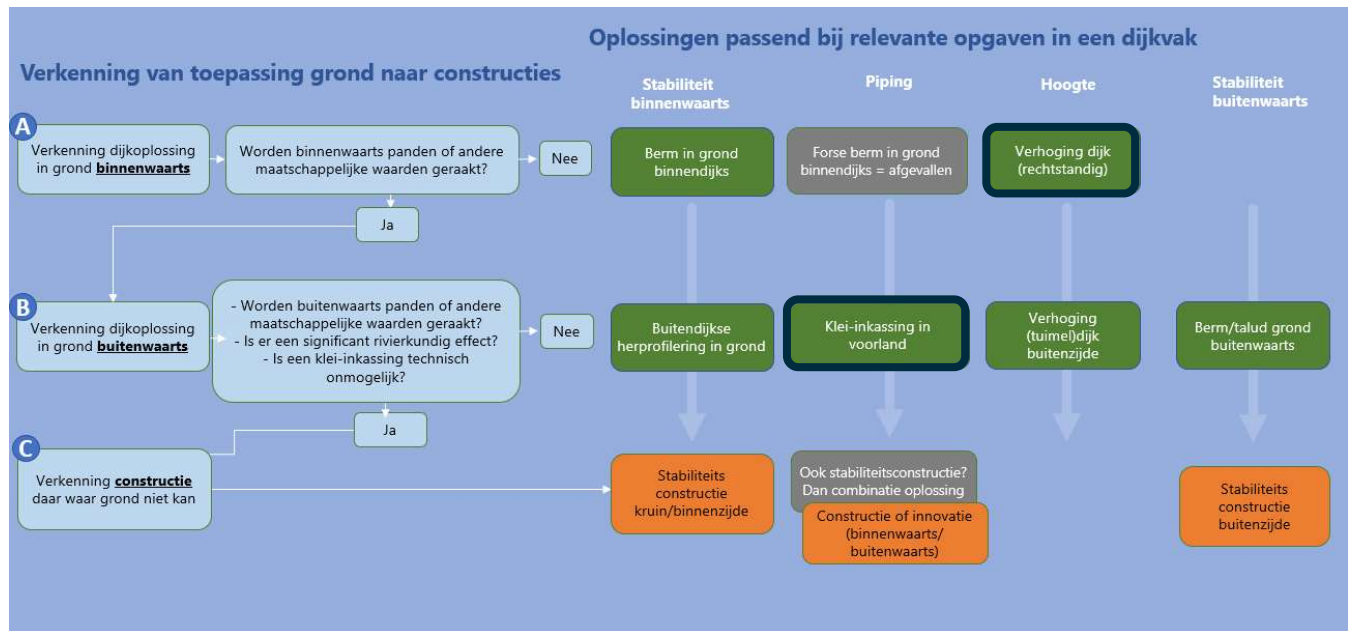
## Dijkvak 9b\_1

Dijkvak 9b\_1 is afgekeurd op piping en hoogte. Er is geen opgave voor stabiliteit buitenwaarts en stabiliteit binnenwaarts.

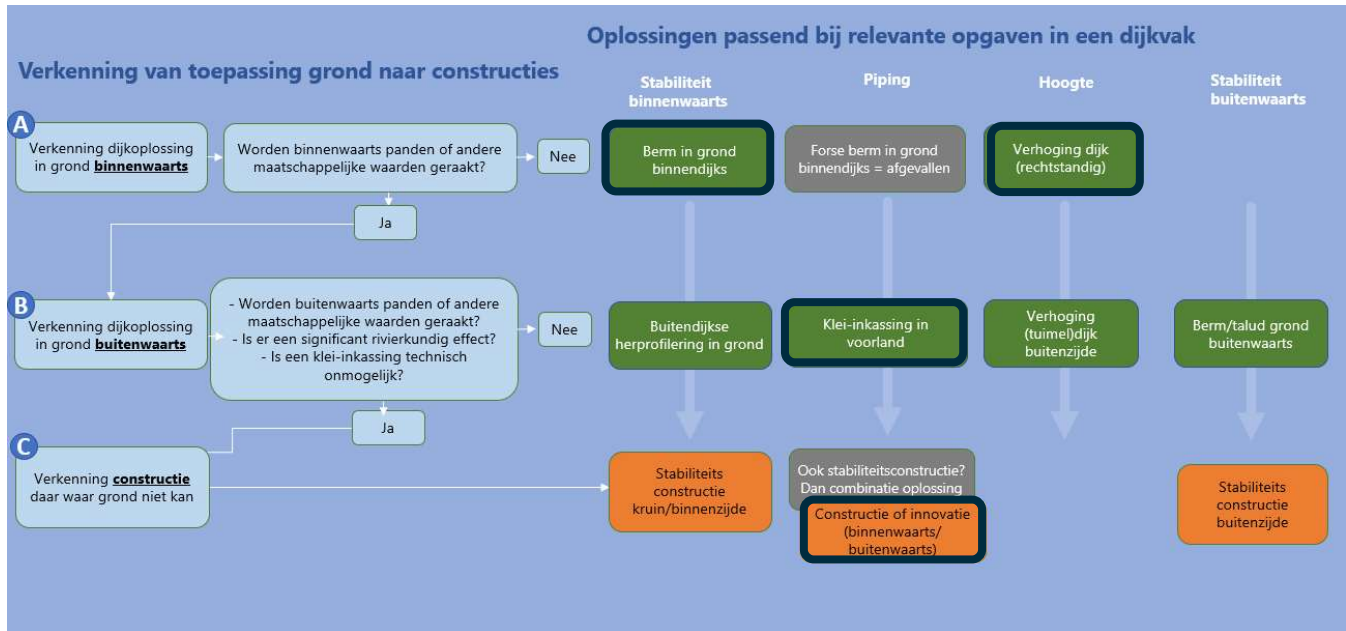
## Dijkvak 9b\_2

Dijkvak 9b\_2 is afgekeurd op stabiliteit binnenwaarts, piping en hoogte. Er is geen opgave voor stabiliteit buitenwaarts.

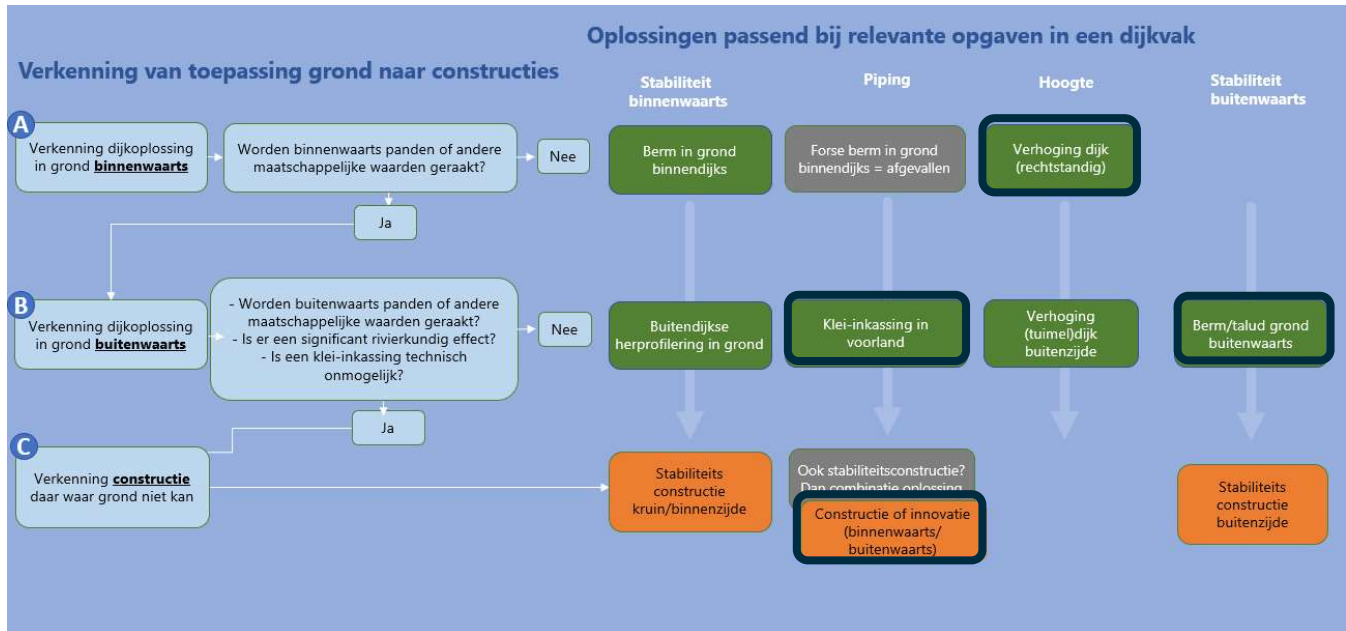
## Dijkvak 9b\_3

Dijkvak 9b\_3 is afgekeurd op stabiliteit buitenwaarts, piping en hoogte. Er is geen opgave voor stabiliteit binnenwaarts

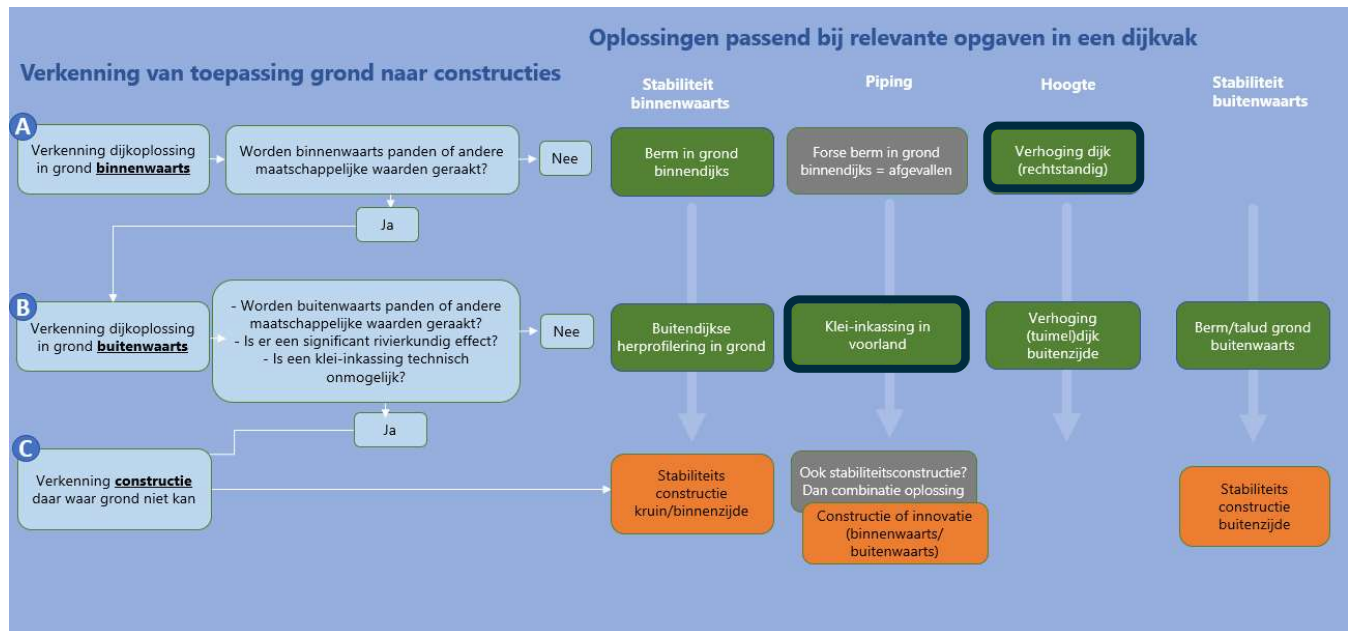
## Dijkvak 9b\_4

Dijkvak 9b\_4 is afgekeurd op piping en hoogte. Er is geen opgave voor stabiliteit buitenwaarts en stabiliteit binnenwaarts.

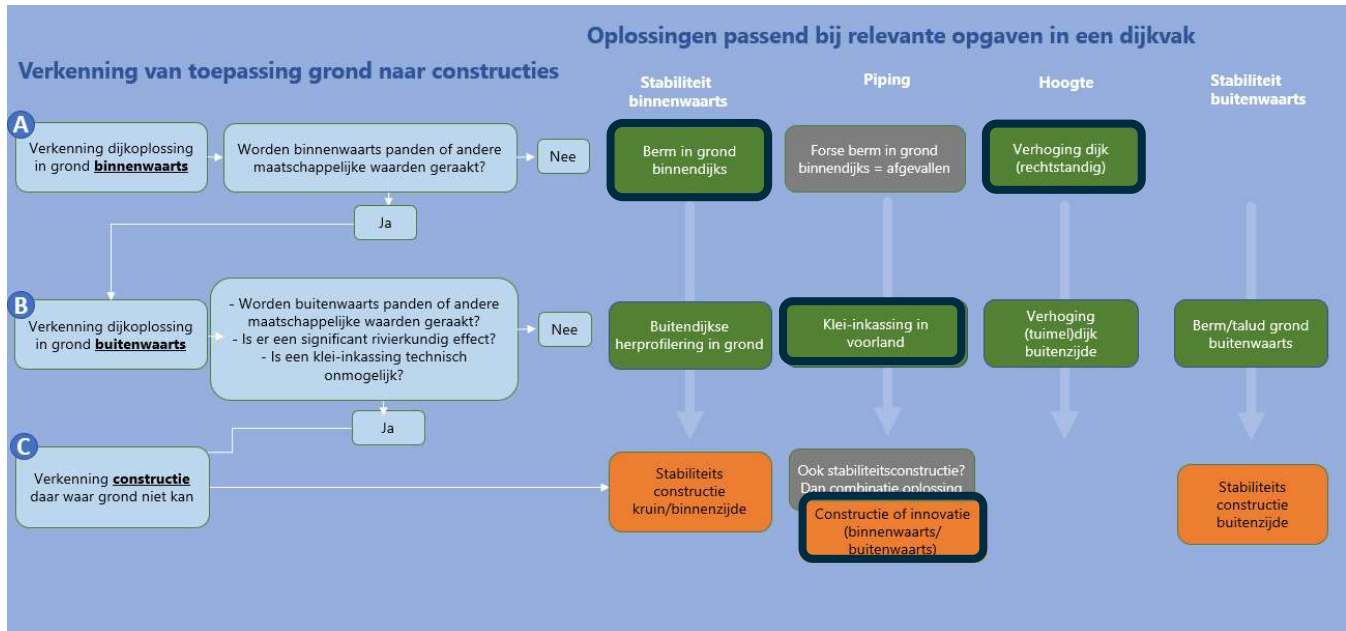
## Dijkvak 9b\_5

Dijkvak 9b\_5 is afgekeurd op stabiliteit binnenwaarts, piping en hoogte. Er is geen opgave voor stabiliteit buitenwaarts.

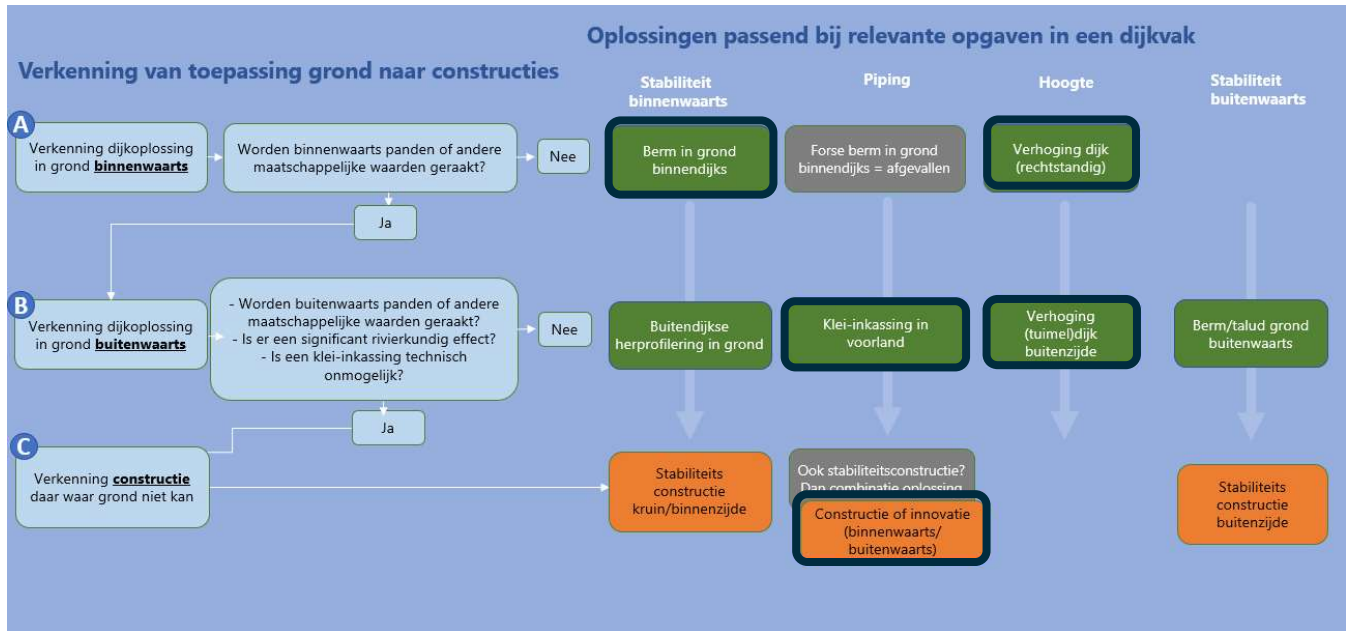
## Dijkvak 9b\_6

Dijkvak 9b\_6 is afgekeurd op stabiliteit binnenwaarts, piping en hoogte. Er is geen opgave voor stabiliteit buitenwaarts.

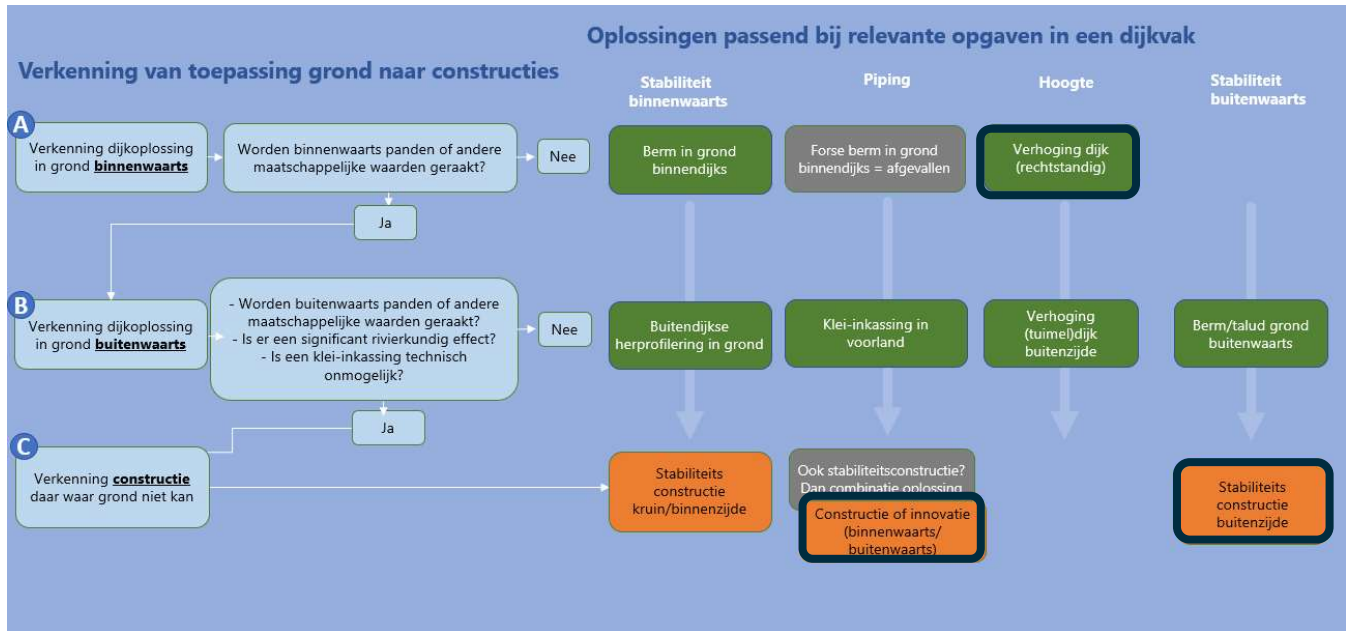
## Dijkvak 9b\_7

Dijkvak 9B\_7 is afgekeurd op stabiliteit buitenwaarts (100m), piping en hoogte. Er is geen opgave voor stabiliteit binnenwaarts

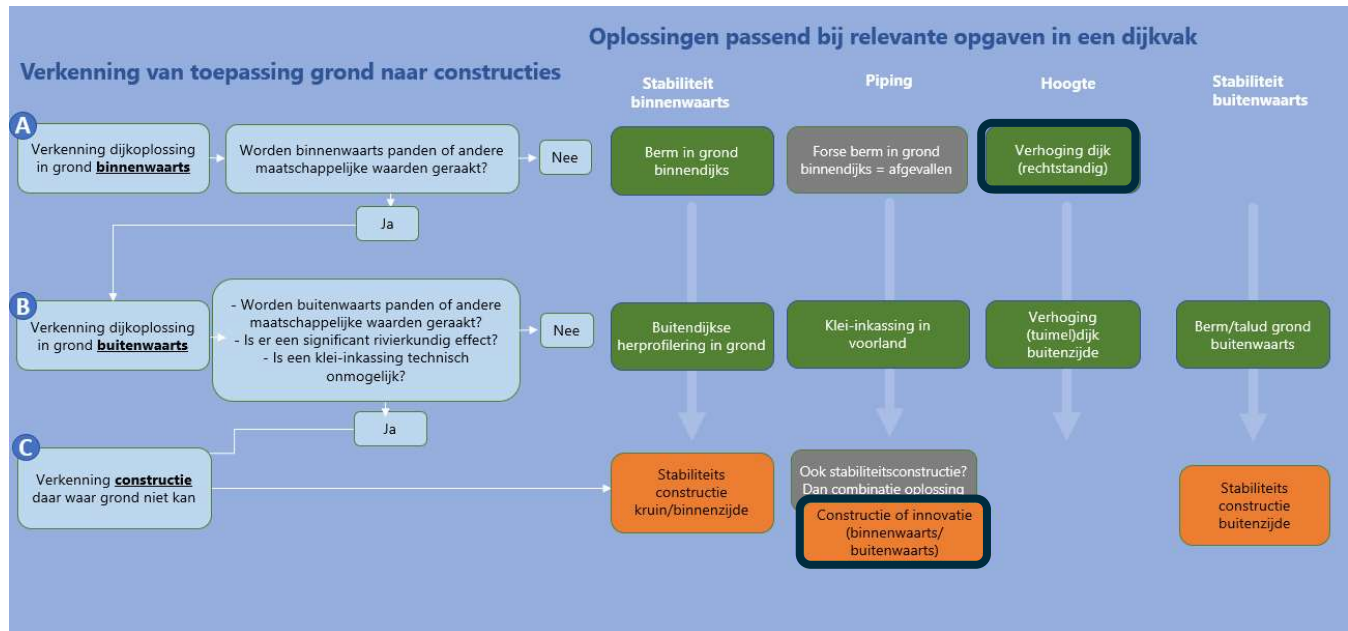
## Dijkvak 10\_1

Dijkvak 10\_1 is afgekeurd op piping en hoogte. Er is geen opgave voor stabiliteit binnenwaarts en buitenwaarts.

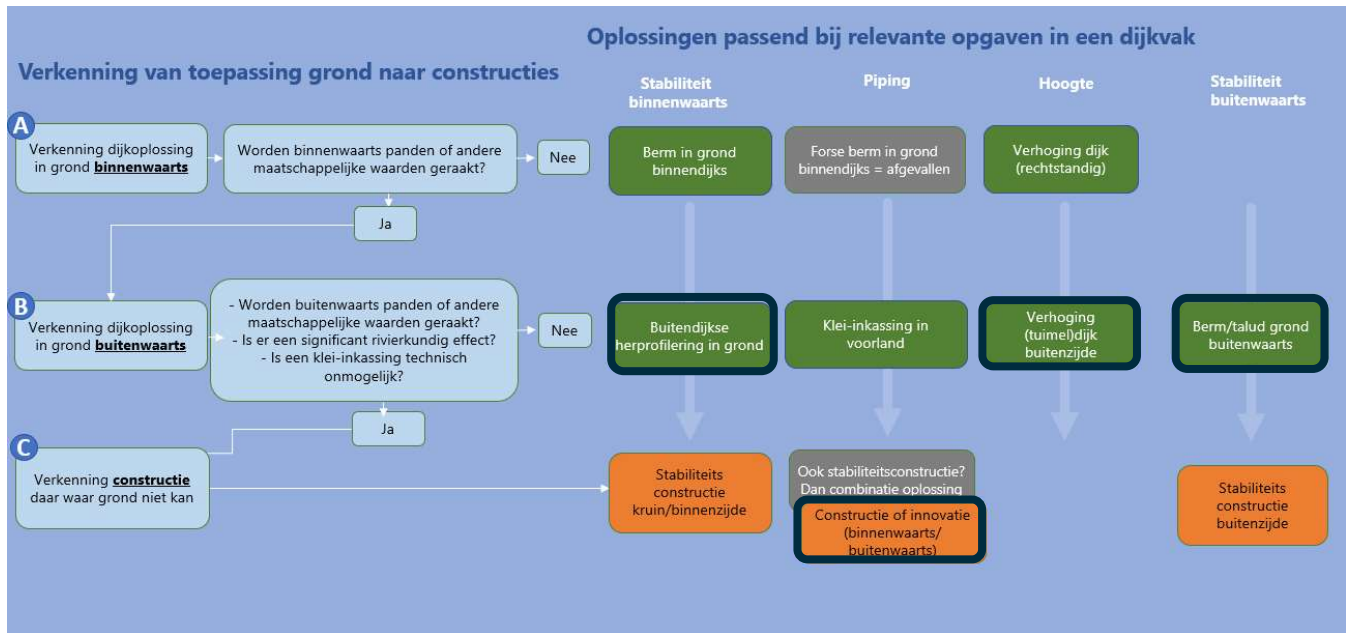
## Dijkvak 10\_2

Dijkvak 10\_2 is afgekeurd op stabiliteit binnenwaarts, stabiliteit buitenwaarts, piping en hoogte.

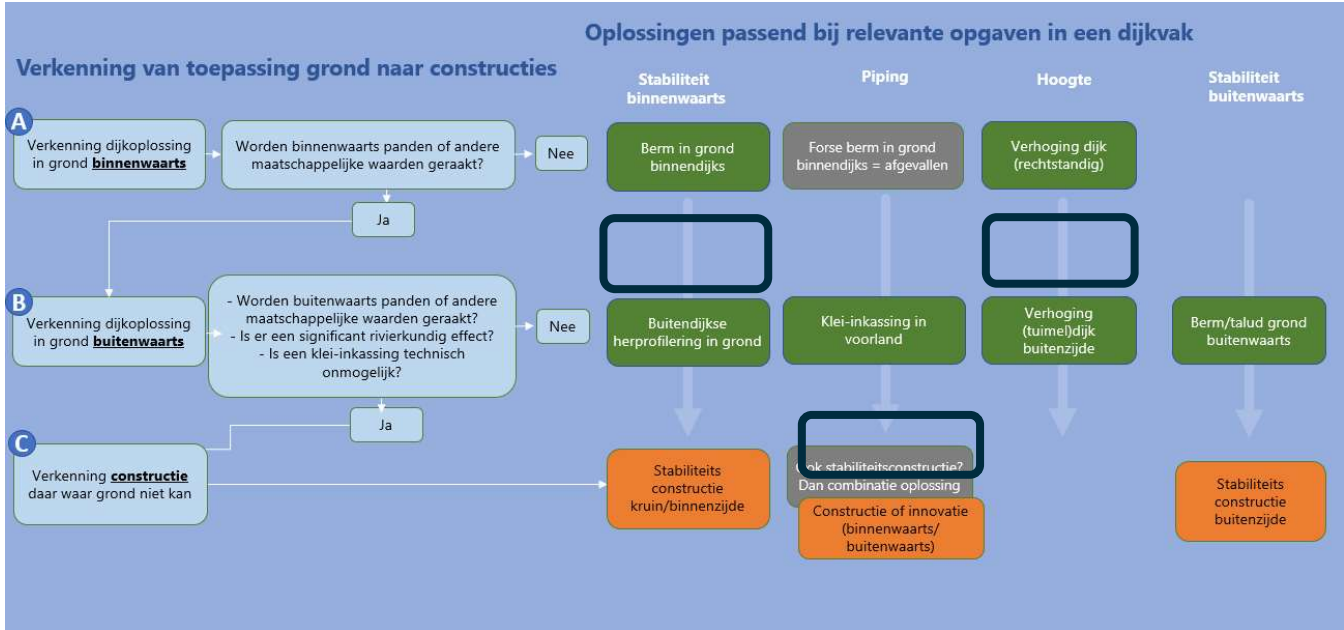
## Dijkvak 10\_3

Dijkvak 10\_3 is afgekeurd op stabiliteit binnenwaarts, piping en hoogte. Er is geen opgave voor stabiliteit buitenwaarts.

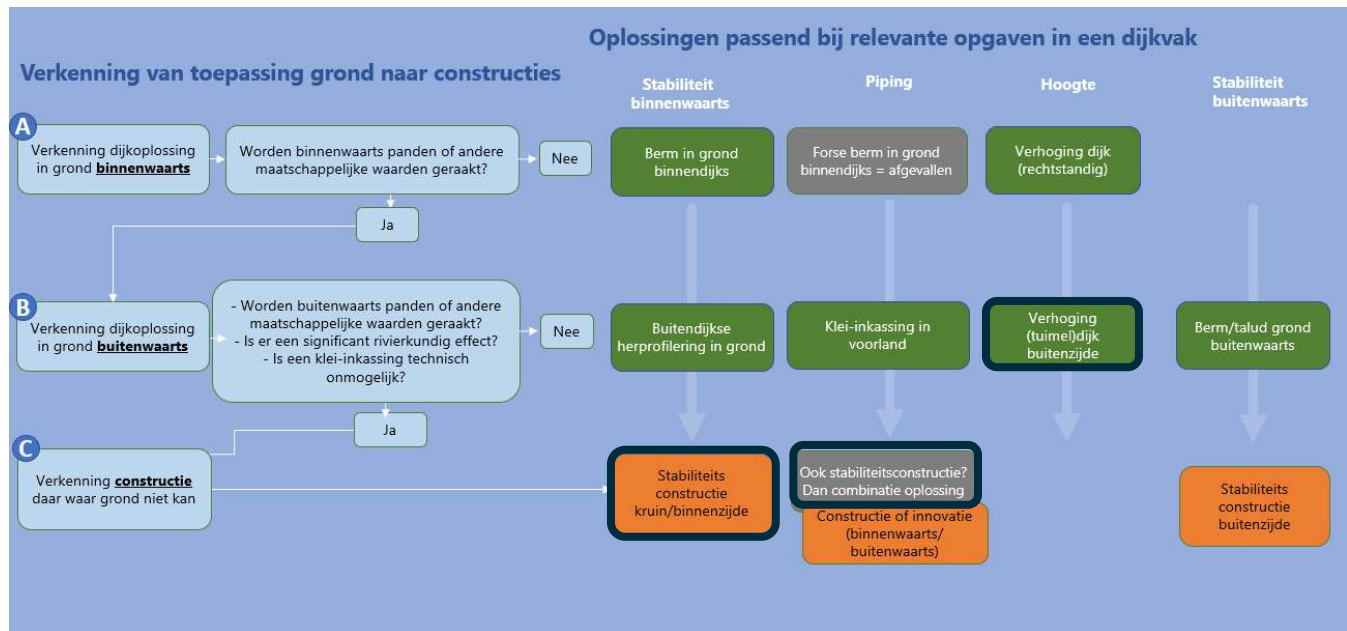
## Dijkvak 10\_4

Dijkvak 10\_4 is afgekeurd op stabiliteit binnenwaarts, piping en hoogte. Er is geen opgave voor stabiliteit buitenwaarts.

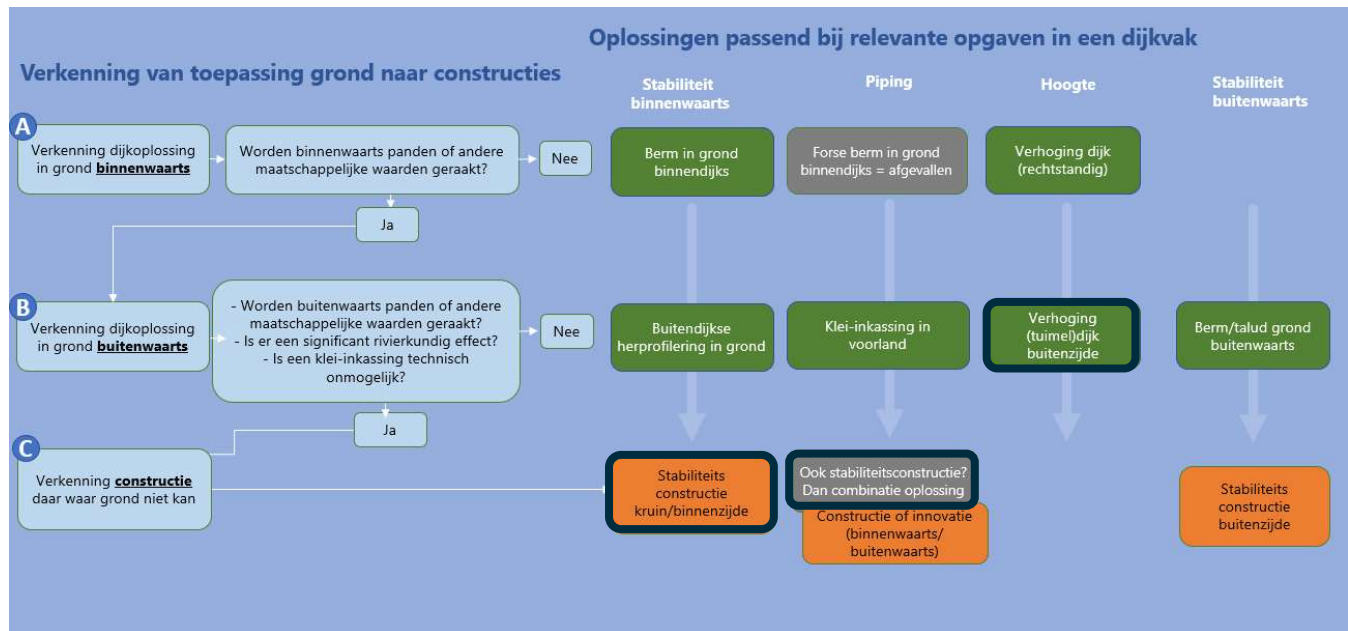
## Dijkvak 10\_5

Dijkvak 10\_5 is afgekeurd op stabiliteit binnenwaarts, piping en hoogte. Er is geen opgave voor stabiliteit buitenwaarts.

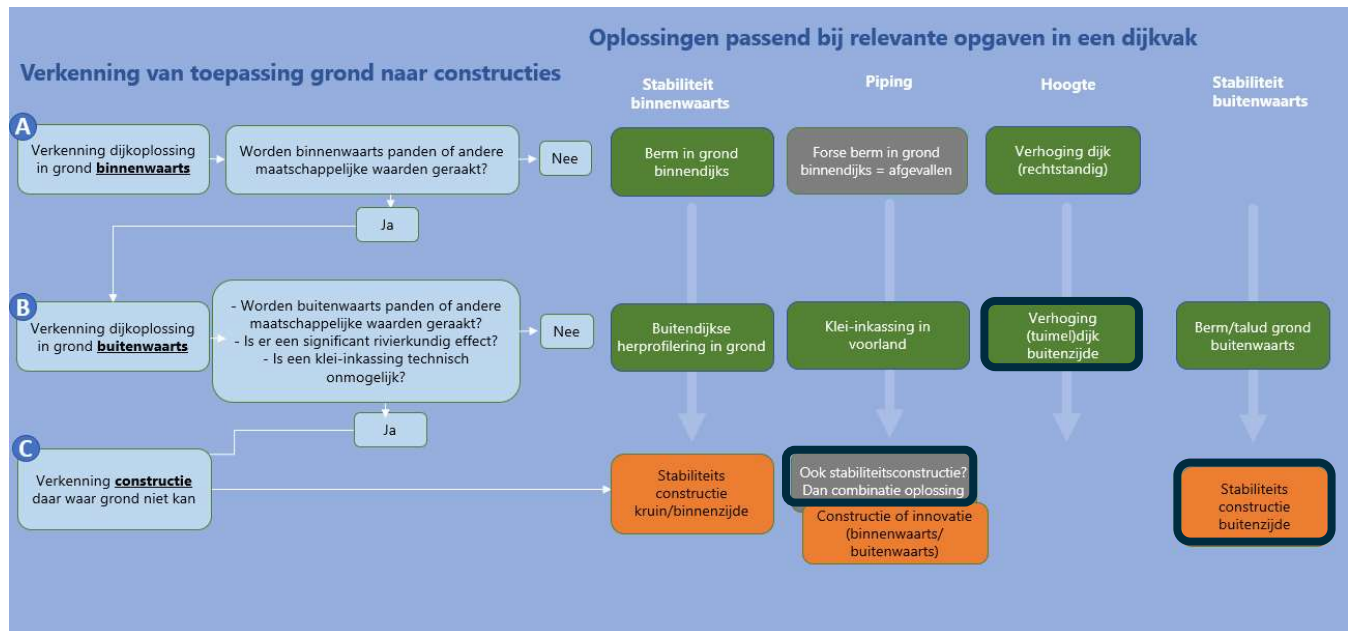
## Dijkvak 11\_1

Dijkvak 11\_1 is afgekeurd op piping, stabiliteit buitenwaarts en hoogte. Er is geen opgave voor stabiliteit binnenwaarts.

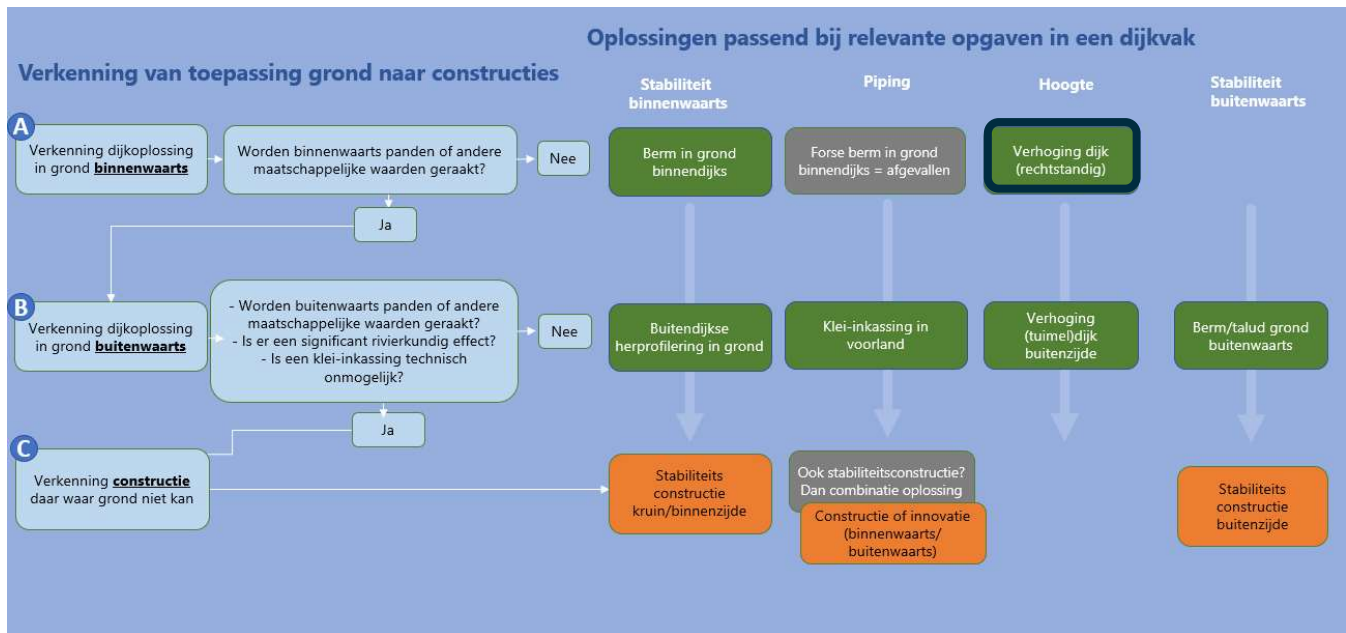
## Dijkvak 11\_2

Dijkvak 11\_2 is afgekeurd op stabiliteit binnenwaarts en hoogte. Er is geen opgave voor stabiliteit buitenwaarts en piping.

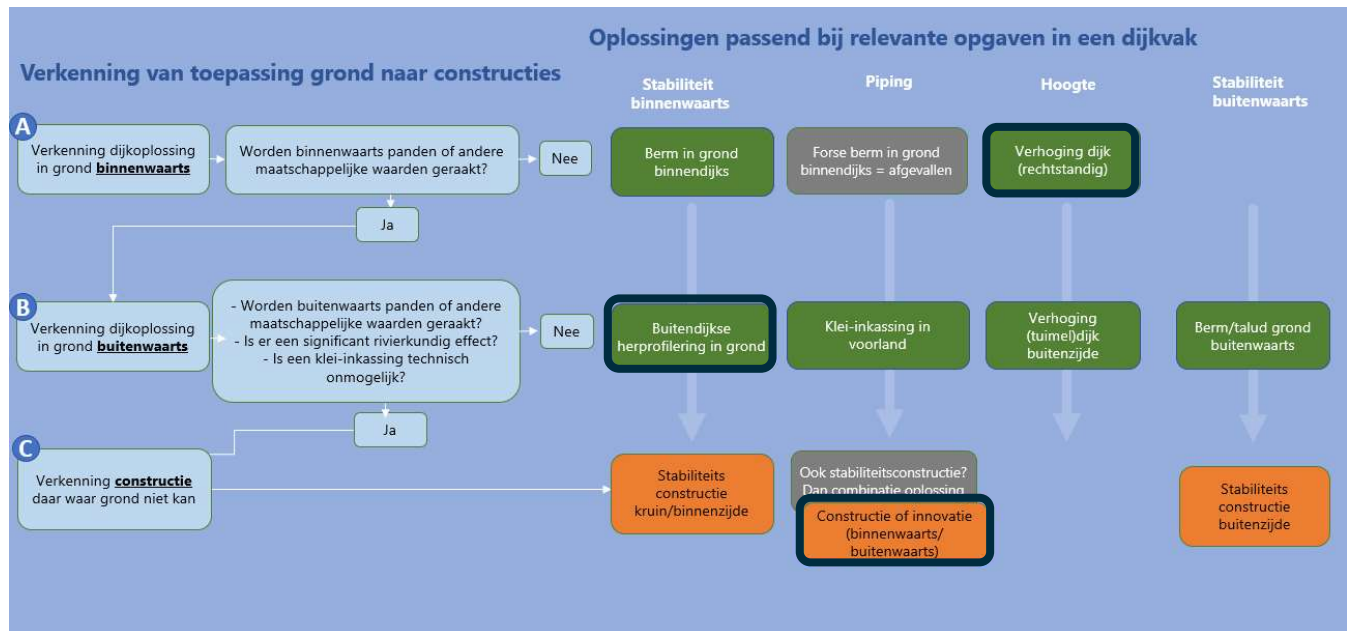
## Dijkvak 11\_3

Dijkvak 11\_3 is afgekeurd op stabiliteit binnenwaarts, piping en hoogte. Er is geen opgave voor stabiliteit buitenwaarts.
